Protokol o úseku č.: 1

Datum 08.07.2020

Zákazník		Úsek číslo	Druh servru	Délka úseku
GoldBeck		ŠD1/hala	Kanalizace dešťová	0.00m
Místo	Ulice	Výchozí šachta	Směr proudění	Zkontr. délka
Tovačov	areal GoldBeck	ŠD1	proti	9.55m
Druh inspekce	Datum inspekce	Koncová šachta	Profil DN	
Tv inspekce	08.07.2020	hala	0/250	
Inspektor	Komentář 1. řádek	Komentář 1. řádek	Materiál	Datum vyčištění
Tóth L.			kamenina

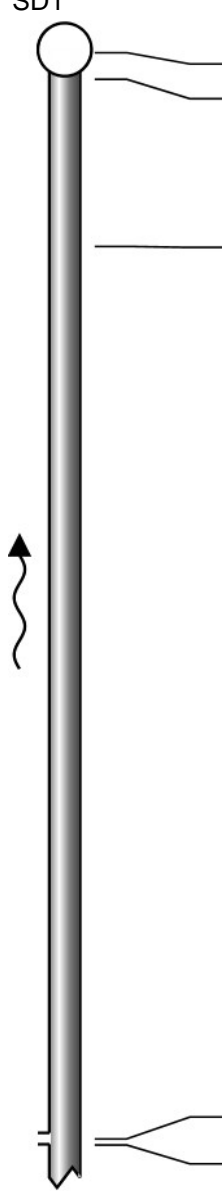
ŠD1	Staničení (m)	Nález	Meřitko 1:65	Snímek	Video

0.00	[HA] Začátek úseku, ŠD1			05:38:04
	0.50	[PA] Začátek trouby			05:38:06
	1.92	[K] Zakřivení, oblouk (stupně), nelze projet kam.vozíkem,dále použit satelit			05:39:05
	9.50	[A--R] Odbočka, vpravo,Lage: 3, SK: 4, zaustění dešť. svodu,cca 9.5m od ŠD1			05:40:54
	9.55	[GEN] Konec úseku nedosažen			05:41:32
