Protokol o inspekci přípojky č.: 2

Datum 08.07.2020

Místo		Bod napojení	Revizní šachta	Zkontr. délka
Tovačov		svod2	svod2	1.00m
Ulice		Materiál	Profil DN	Vzdálenost od šachty
areal GoldBeck		ocelolitina	0/150	0.00 m
Index	Inspektor	Směr proudění	Číslo přípojky	Druh servru
TV monitoring kanalizace		po	svod2	Kanalizace dešťová
		_ParentStructureNumber	Od šachty	Rok stavby
		svod2/napojení	svod2	0

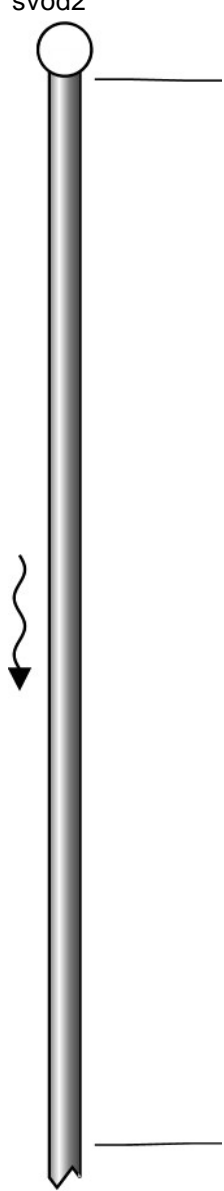
0.00	[HA] Začátek úseku, svod2			05:42:48
	1.00	[GEN] Konec úseku nedosažen, plný profil nečistot-písek, igelit			05:44:53
Popis nálezu: + ■ ■ ■ ■ ■ ■ ■ ■ ■ -
