Projektzusammenfassung

Auftrag für	EWAG Kamenz An den Stadtwerken 01917 Kamenz Telefon Fax EWAG 928
Projekt	
Liegenschaftsnr.	
Liegenschaftsbezeichnung	
Inspektionsdatum	29.11.2018 - 04.12.2018

Haltungsbericht Nr. 1

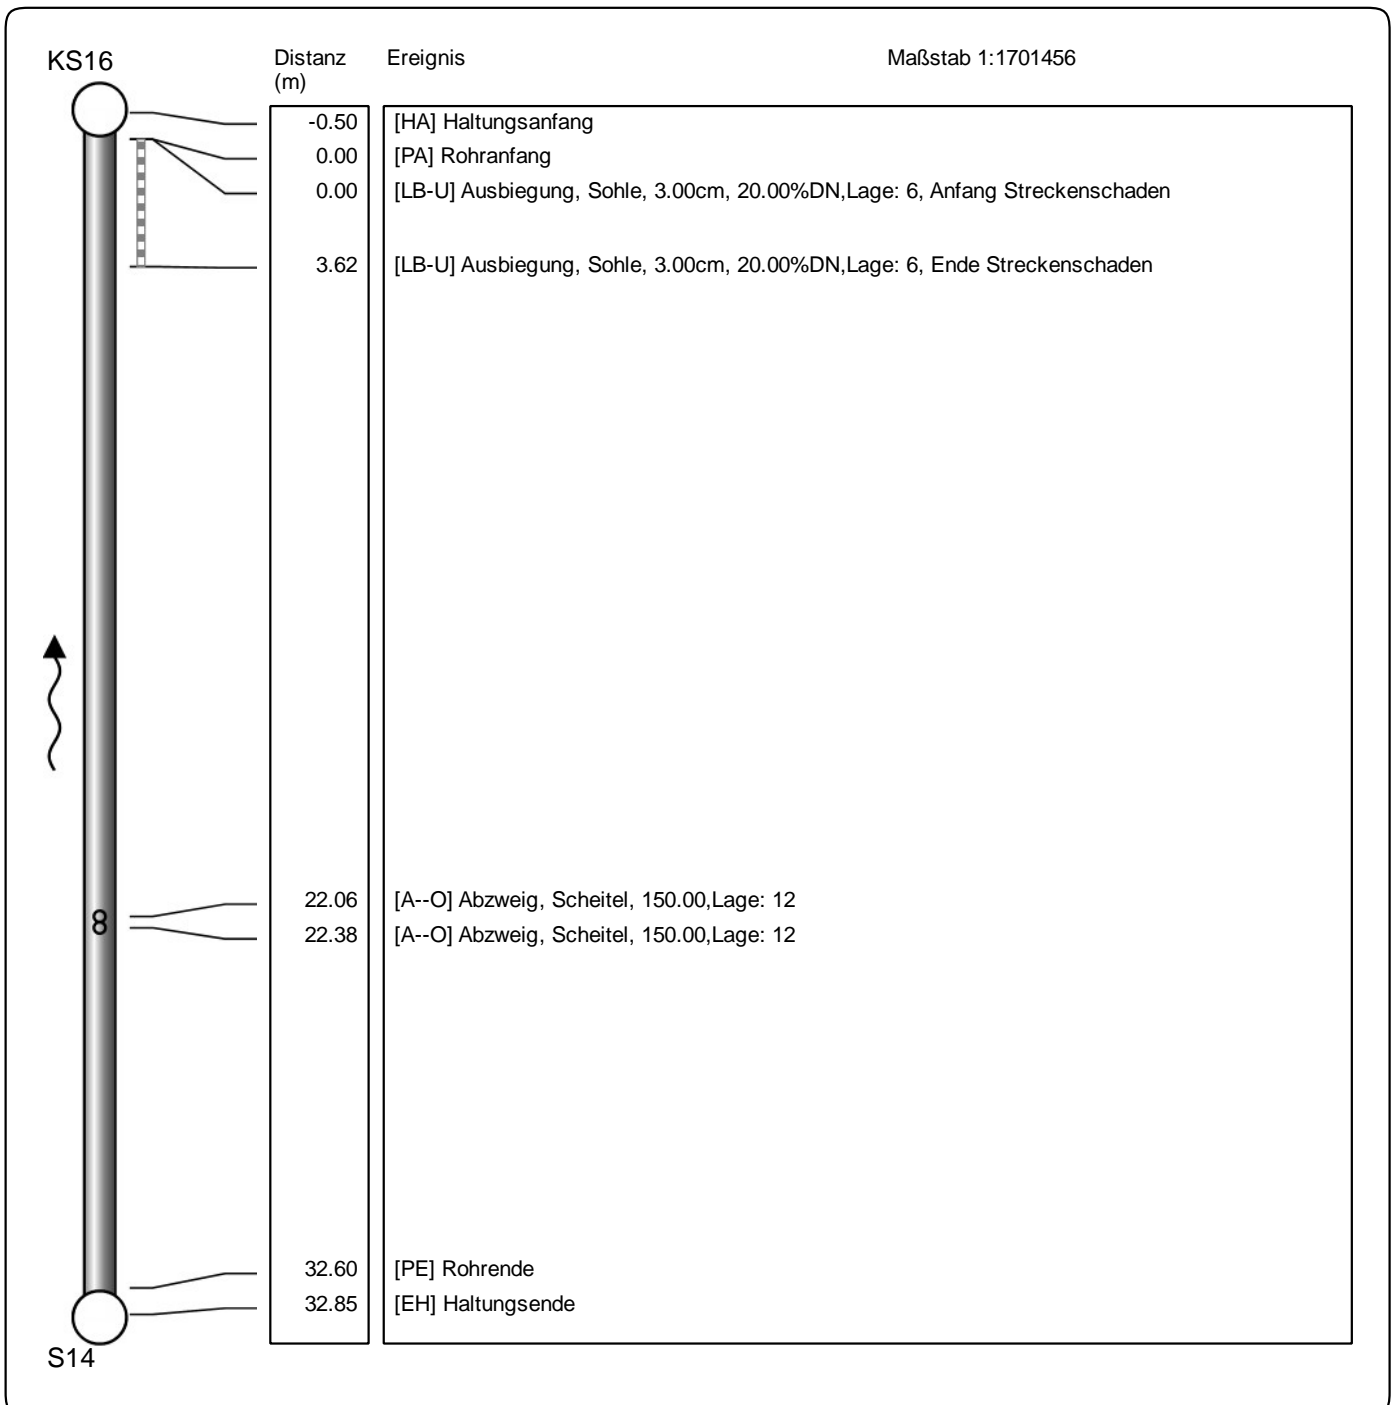
Distanz (m)	Ereignis	Bild	Video
-0.50	[HA] Haltungsanfang		00:00:09
0.00	[PA] Rohranfang		00:00:11
0.00	[LB-U] Ausbiegung, Sohle, 3.00cm, 20.00%DN,Lage: 6, Anfang Streckenschaden	00000001	00:00:19
3.62	[LB-U] Ausbiegung, Sohle, 3.00cm, 20.00%DN,Lage: 6, Ende Streckenschaden		00:00:51
22.06	[A--O] Abzweig, Scheitel, 150.00,Lage: 12		00:03:02
22.38	[A--O] Abzweig, Scheitel, 150.00,Lage: 12		00:03:31
32.60	[PE] Rohrende		00:04:45
32.85	[EH] Haltungsende		00:05:35

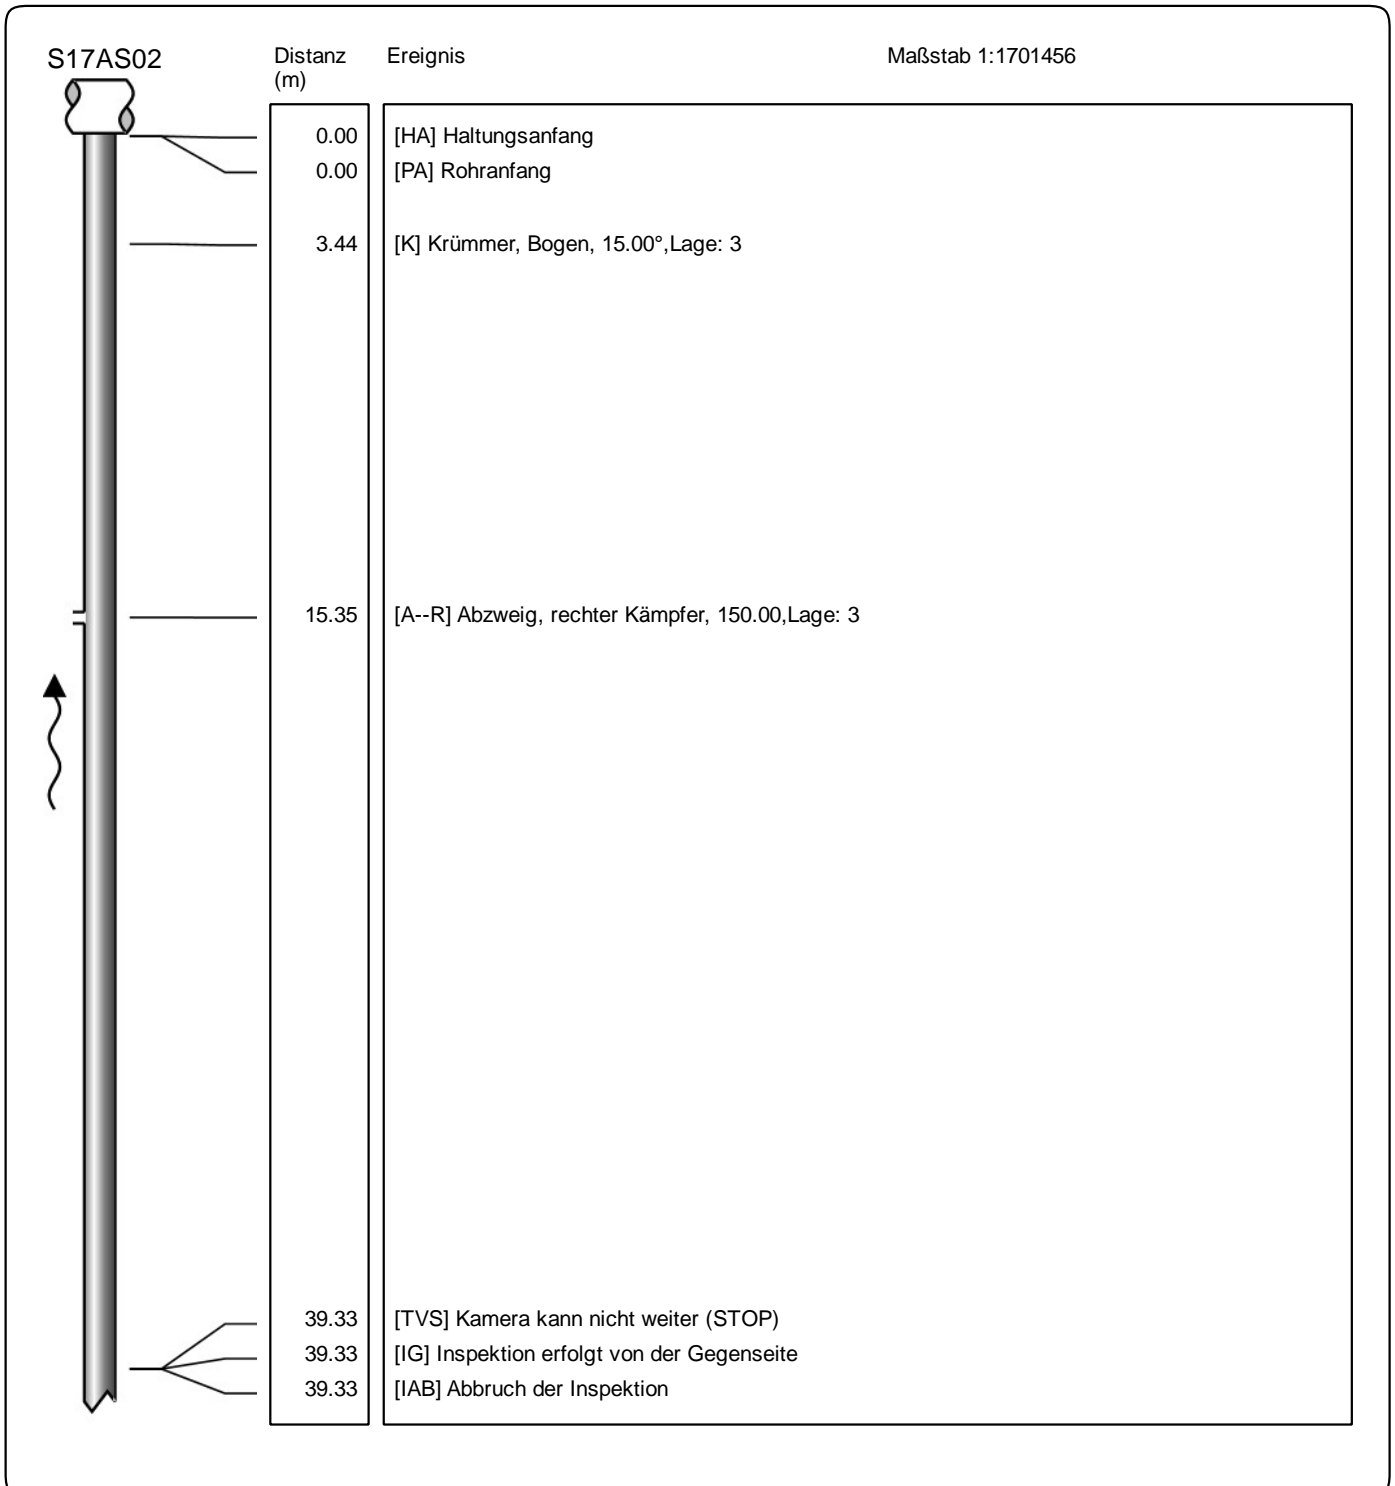
Anschlussbericht Nr. 8

Distanz (m)	Ereignis	Bild	Video
0.00	[HA] Haltungsanfang		00:48:41
0.00	[PA] Rohranfang		00:48:41
3.44	[K] Krümmer, Bogen, 15.00°, Lage: 3		00:49:15
15.35	[A--R] Abzweig, rechter Kämpfer, 150.00, Lage: 3		00:50:41
39.33	[TVS] Kamera kann nicht weiter (STOP)		00:53:56
39.33	[IG] Inspektion erfolgt von der Gegenseite		00:53:59
39.33	[IAB] Abbruch der Inspektion		00:54:01

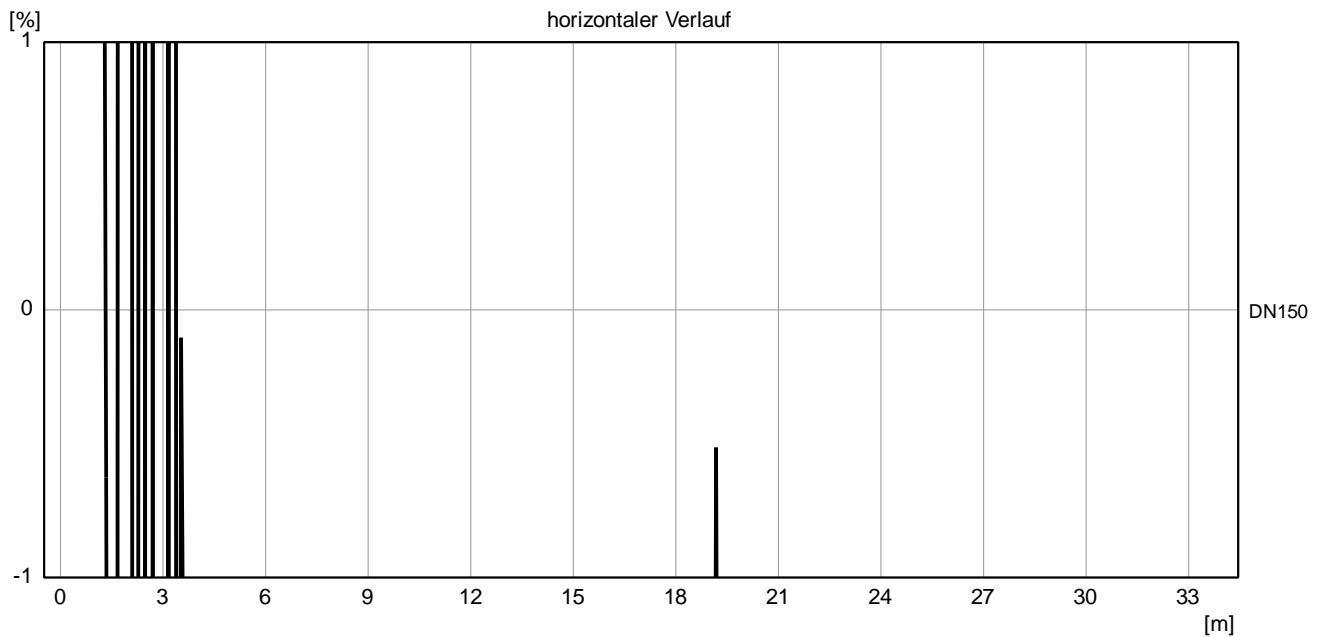
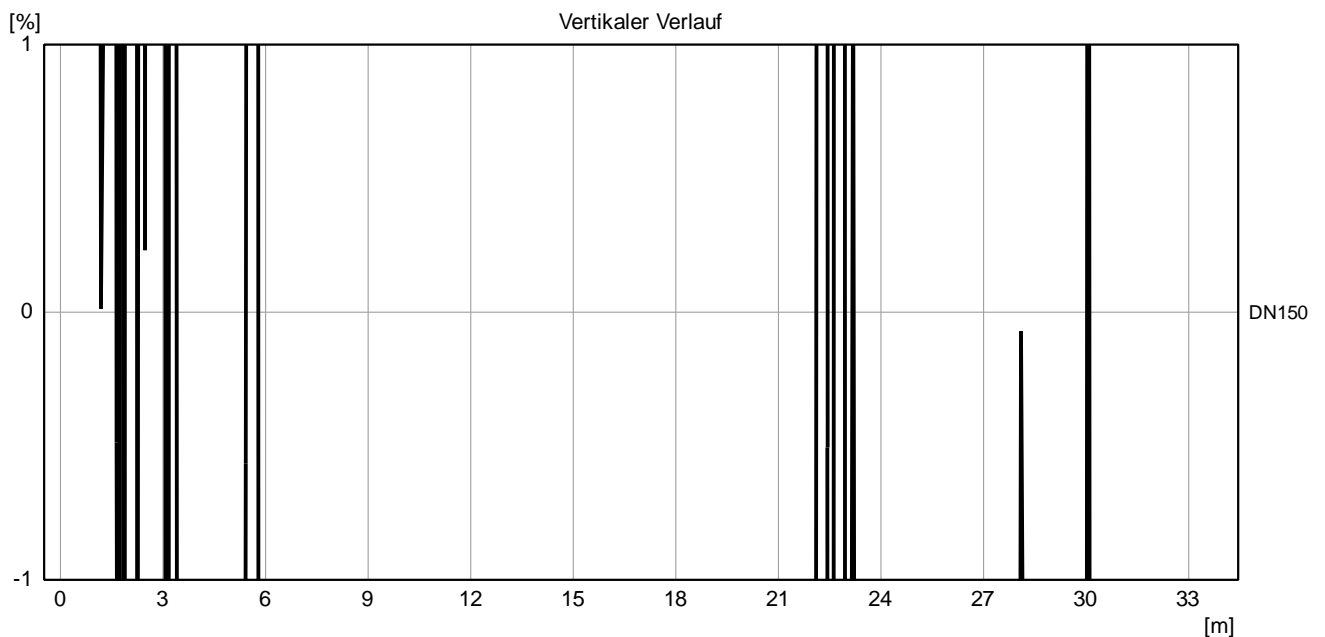
Deformationsmessung Bericht Nr. 1

Horizontaler Mittelwert: -7.9%

Vertikaler Mittelwert: -5.6%

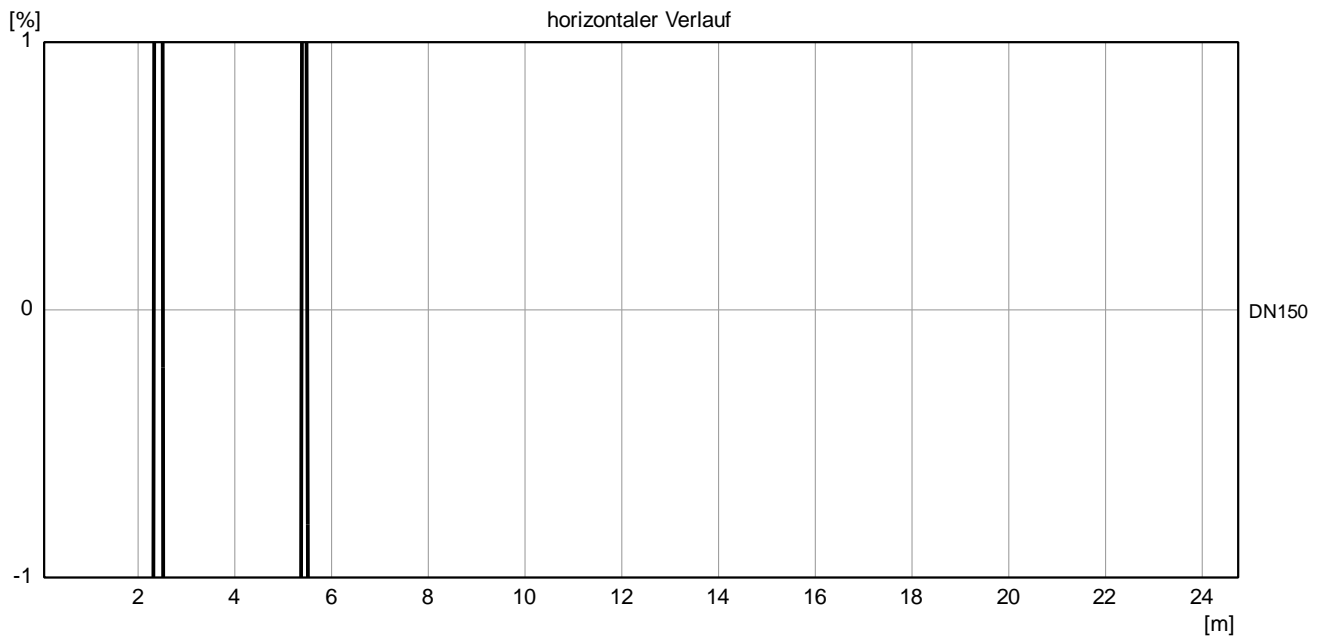
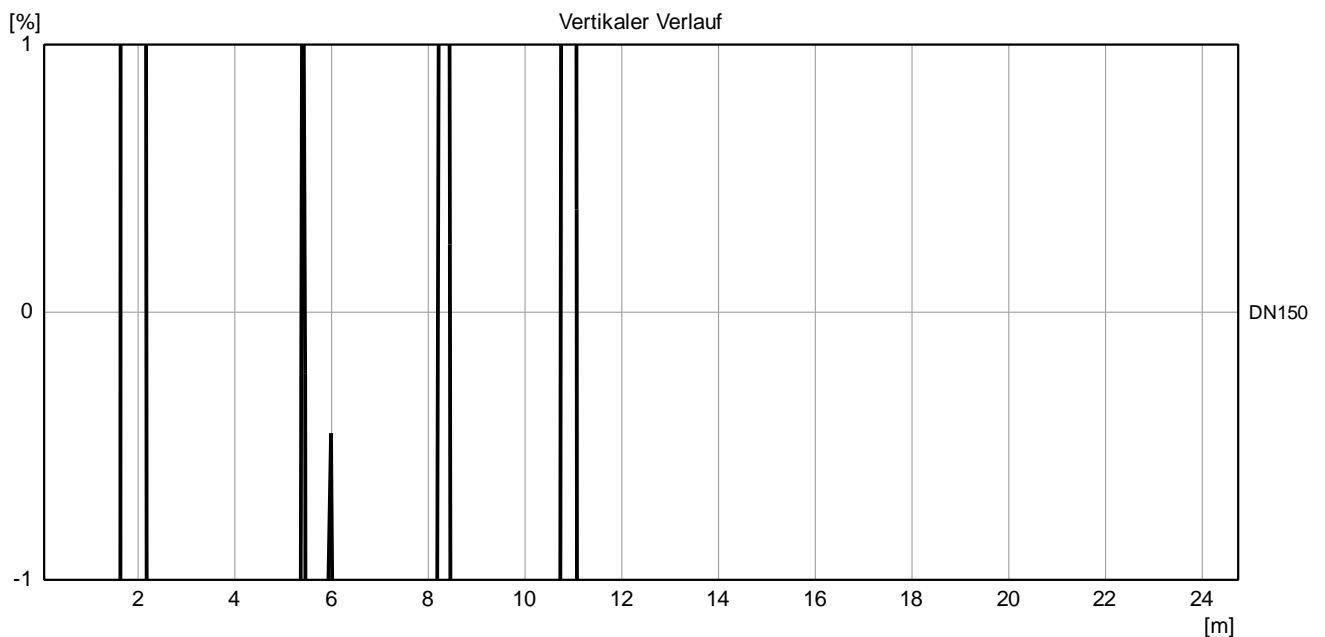
Deformationsmessung Bericht Nr. 3

Horizontaler Mittelwert: -13.4%

Vertikaler Mittelwert: -10.3%
