<b>Zákazník</b> <b>Ulice</b> <b>PSC - Obec</b>	VHS Břeclav Břeclav	<b>Objednávka č.</b> <b>Zakázka č.</b> <b>Projekt č.</b>	Pasoh20	<b>Kontrola č.</b> <b>Datum kontroly</b> <b>Stav potrubí</b>	D3004K1 16.09.2020
<b>Ulice (řad)</b> <b>Místo inspekce</b> <b>Rok výstavby</b> <b>Označení</b>	Stoka "D3" Pasohlávky - východ lok.32RD	<b>Úsek č.</b> <b>Ze šachty</b> <b>Do šachty</b> <b>Směr inspekce</b>	D3004 D3.3 D3.4 Proti směru toku	<b>Operátor</b> <b>Počasí</b> <b>Důvod ke kontr.</b> <b>Potrubí</b>	p.Dobeš Pěkné, suché Kontrola stavu
<b>Druh potrubí</b> <b>Materiál potrubí</b> <b>Vnitřní ochrana</b>	KR Kanalizace dešťová PP Polypropylen	<b>Profil potrubí</b> <b>Průměr potrubí</b> <b>Délka roury</b>	Kruhový průřez 400		
<b>Délka úseku</b> <b>Sklon úseku %</b> <b>Kontrolovaná délka</b>	42,38	<b>Videopásek č.</b> <b>Pásek - start</b> <b>Pásek - konec</b>	D3 00:00:00 00:05:49	<b>Počet foto/obr.</b> <b>První foto/obr.</b> <b>Poslední foto/obr.</b>	/ 1 / 4 / 4

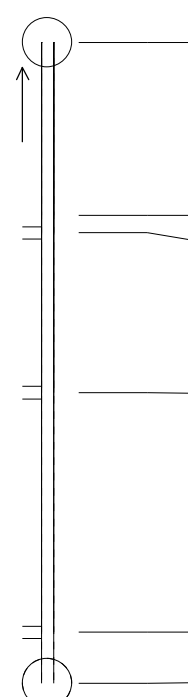
0,00	HA	Počátek úseku	00:00:00			9	
	11,47 12,61	DM-2 A--R	Měření deformace: 2% Odbočka vpravo	00:01:05 00:01:31		4	9	9
	23,18	A--R	Odbočka vpravo	00:02:47			9	
	39,02	A--R	Odbočka vpravo	00:04:39			9	
	42,38	EH	Konec úseku	00:05:49			9
