Protokol o úseku č.: 4

| JIS-Sta s.r.o. | | A-7-3s-4/A-7-3s-5 | Kanalizace splašková | 40.15m |
| Luka nad Jihlavou | Čs. Armády-stoka A-7-3s | A-7-3s-4 | po | 40.15m |

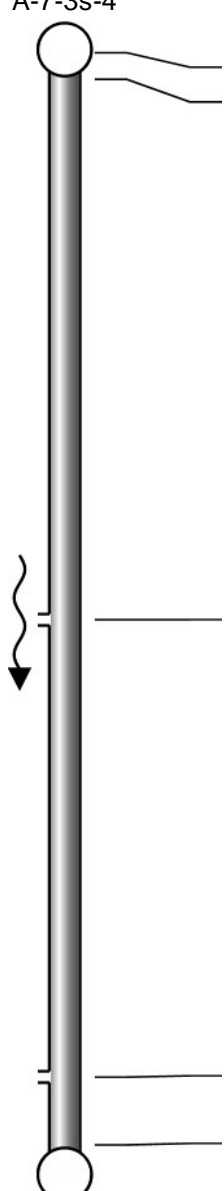
| A-7-3s-4 | Staničení (m) | Nález | Meřítko 1:283 | Snímek | Video |
|--|---|--|---|---|---|
| | 0.00 | [HA] Začátek úseku, A-7-3s-4 | | | 00:18:35 |
| | 0.50 | [PA] Začátek trouby, SK: 5 | | | 00:18:37 |
| | 20.61 | [A--R] Odbočka, vpravo, Lage: 2, SK: 5 | | | 00:21:05 |
| | 37.63 | [A--R] Odbočka, vpravo, Lage: 2, SK: 5 | | | 00:23:14 |
| | 40.15 | [EH] Konec úseku, A-7-3s-5 | | | 00:23:47 |
