Protokol o úseku č.: 3 Datum 02.03.2020

A-7-3s-3

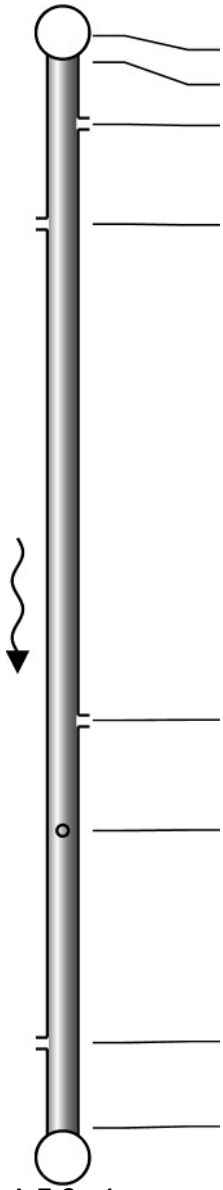
Staničení (m)	Nález	Meřítko 1:276	Snímek	Video
0.00	[HA] Začátek úseku, A-7-3s-3			00:11:50
0.50	[PA] Začátek trouby, SK: 5			00:11:51
2.75	[A--L] Odbočka, vlevo,Lage: 10, SK: 5			00:12:13
6.36	[A--R] Odbočka, vpravo,Lage: 2, SK: 5			00:13:34
24.34	[A--L] Odbočka, vlevo,Lage: 10, SK: 5			00:15:56
28.33	[A--R] Odbočka, vpravo,Lage: 1, SK: 5			00:16:39
36.01	[A--R] Odbočka, vpravo,Lage: 2, SK: 5			00:17:44
39.10	[EH] Konec úseku, A-7-3s-4			00:18:28
