Protokol o inspekci přípojky č.: 9 Datum 04.09.2019

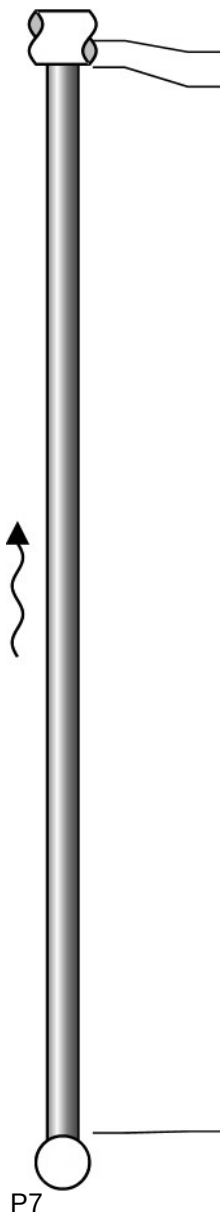
Staničení (m)	Nález	Meřítko 1:27	Snímek	Video
0.00	[HA] Začátek úseku, P7			04:22:40
0.15	[PA] Začátek trouby, SK: 5			04:22:42
3.88	[EH] Konec úseku, RŠ7			04:23:31
