Projektzusammenfassung

Auftrag für	EWAG Kamenz An den Stadtwerken 01917 Kamenz Telefon Fax EWAG 928
Projekt	
Liegenschaftsnr.	
Liegenschaftsbezeichnung	
Inspektionsdatum	29.11.2018 - 04.12.2018

Haltungsbericht Nr. 1

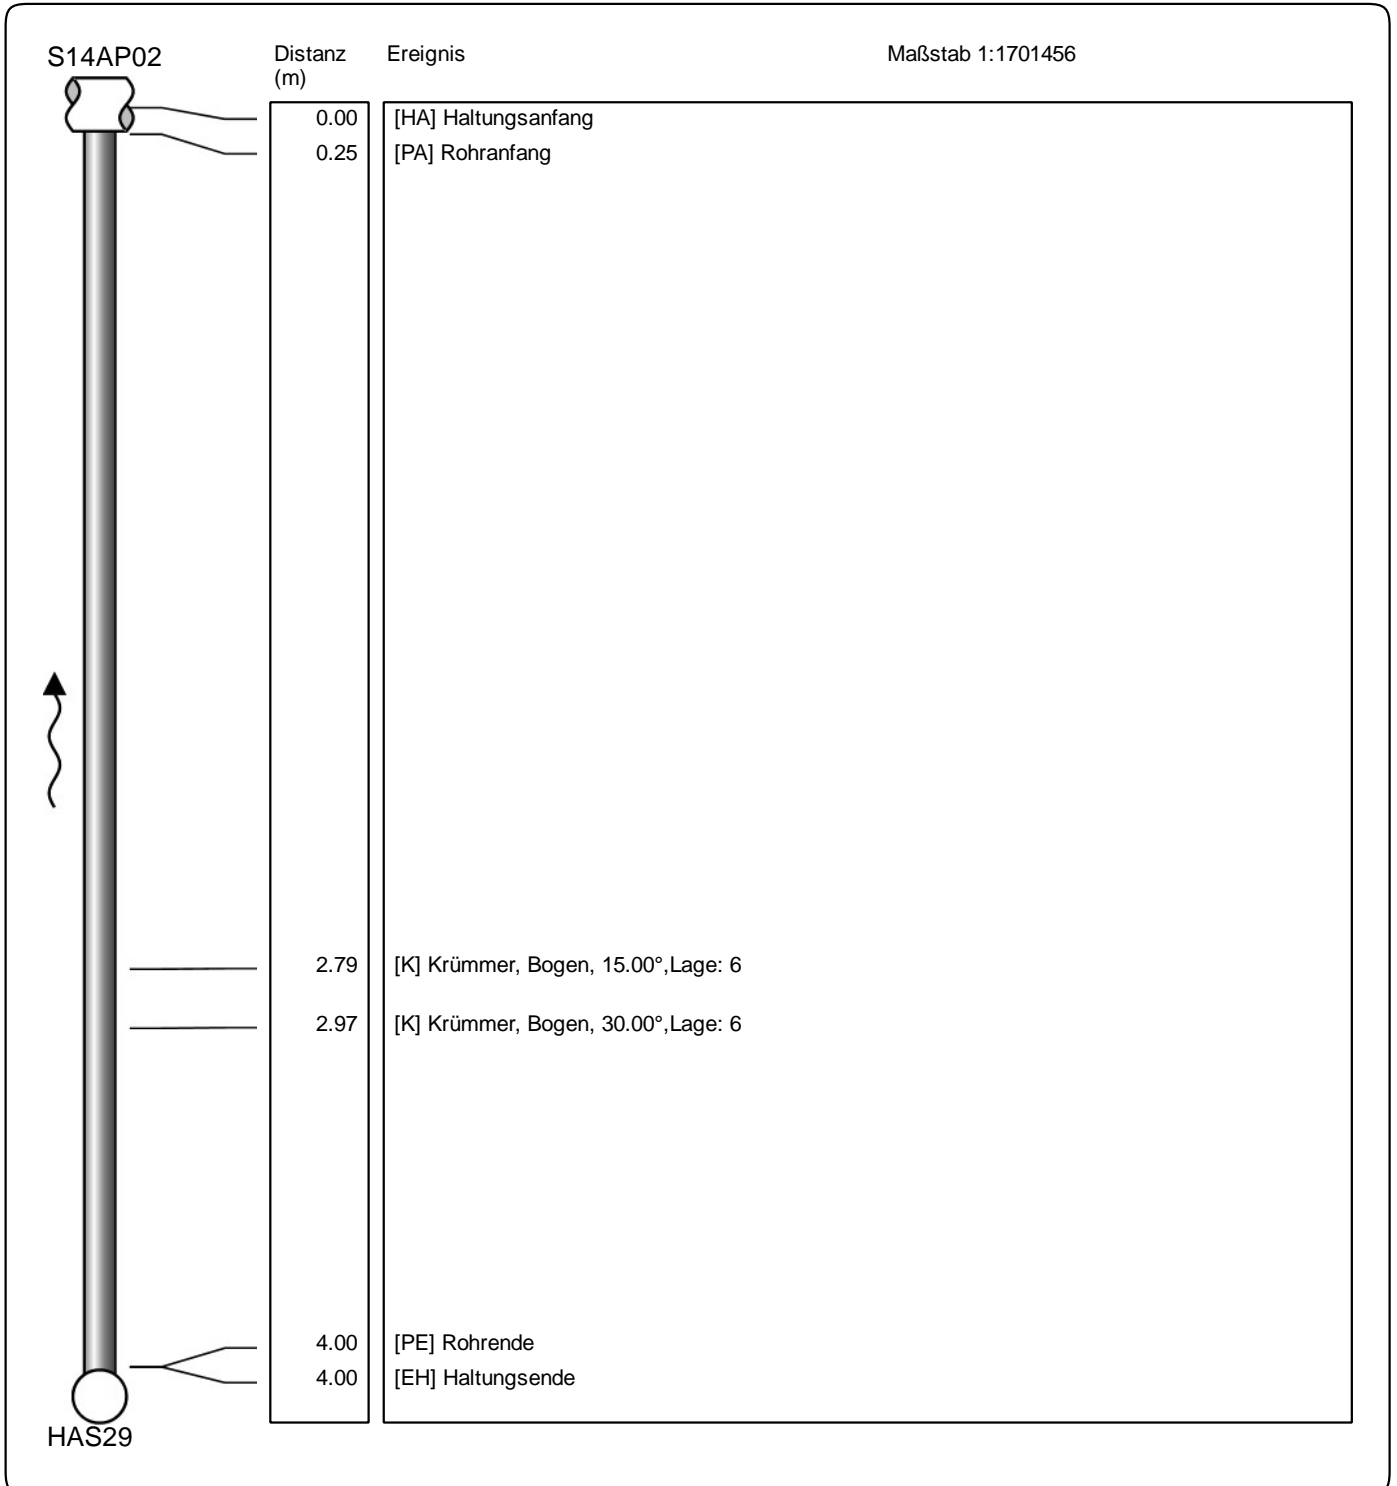
Anschlussbericht Nr. 16

Distanz (m)	Ereignis	Bild	Video
0.00	[HA] Haltungsanfang		01:34:18
0.25	[PA] Rohranfang		01:34:18
2.79	[K] Krümmer, Bogen, 15.00°, Lage: 6		01:34:54
2.97	[K] Krümmer, Bogen, 30.00°, Lage: 6		01:35:02
4.00	[PE] Rohrende		01:35:23
4.00	[EH] Haltungsende		01:35:24

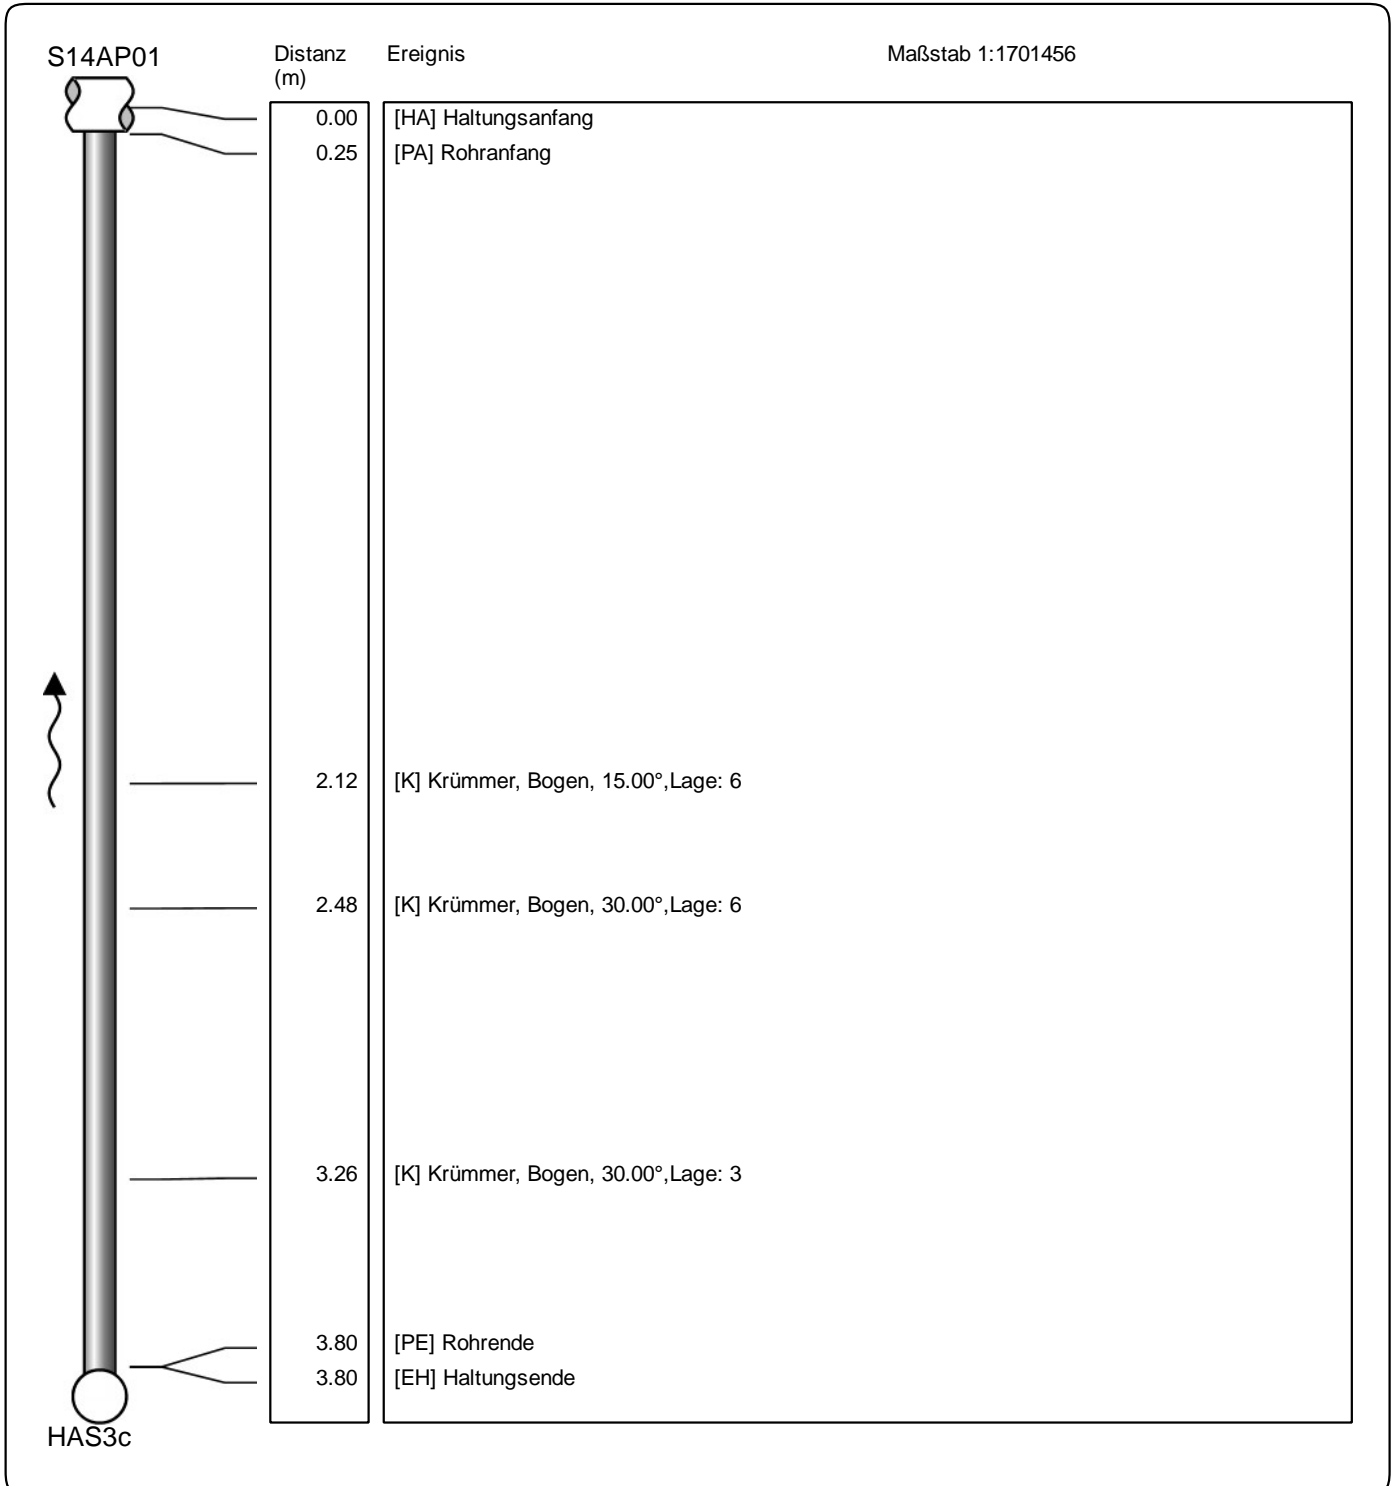
Anschlussbericht Nr. 15

Distanz (m)	Ereignis	Bild	Video
0.00	[HA] Haltungsanfang		01:32:44
0.25	[PA] Rohranfang		01:32:44
2.12	[K] Krümmer, Bogen, 15.00°, Lage: 6		01:33:31
2.48	[K] Krümmer, Bogen, 30.00°, Lage: 6		01:33:44
3.26	[K] Krümmer, Bogen, 30.00°, Lage: 3		01:34:00
3.80	[PE] Rohrende		01:34:15
3.80	[EH] Haltungsende		01:34:15

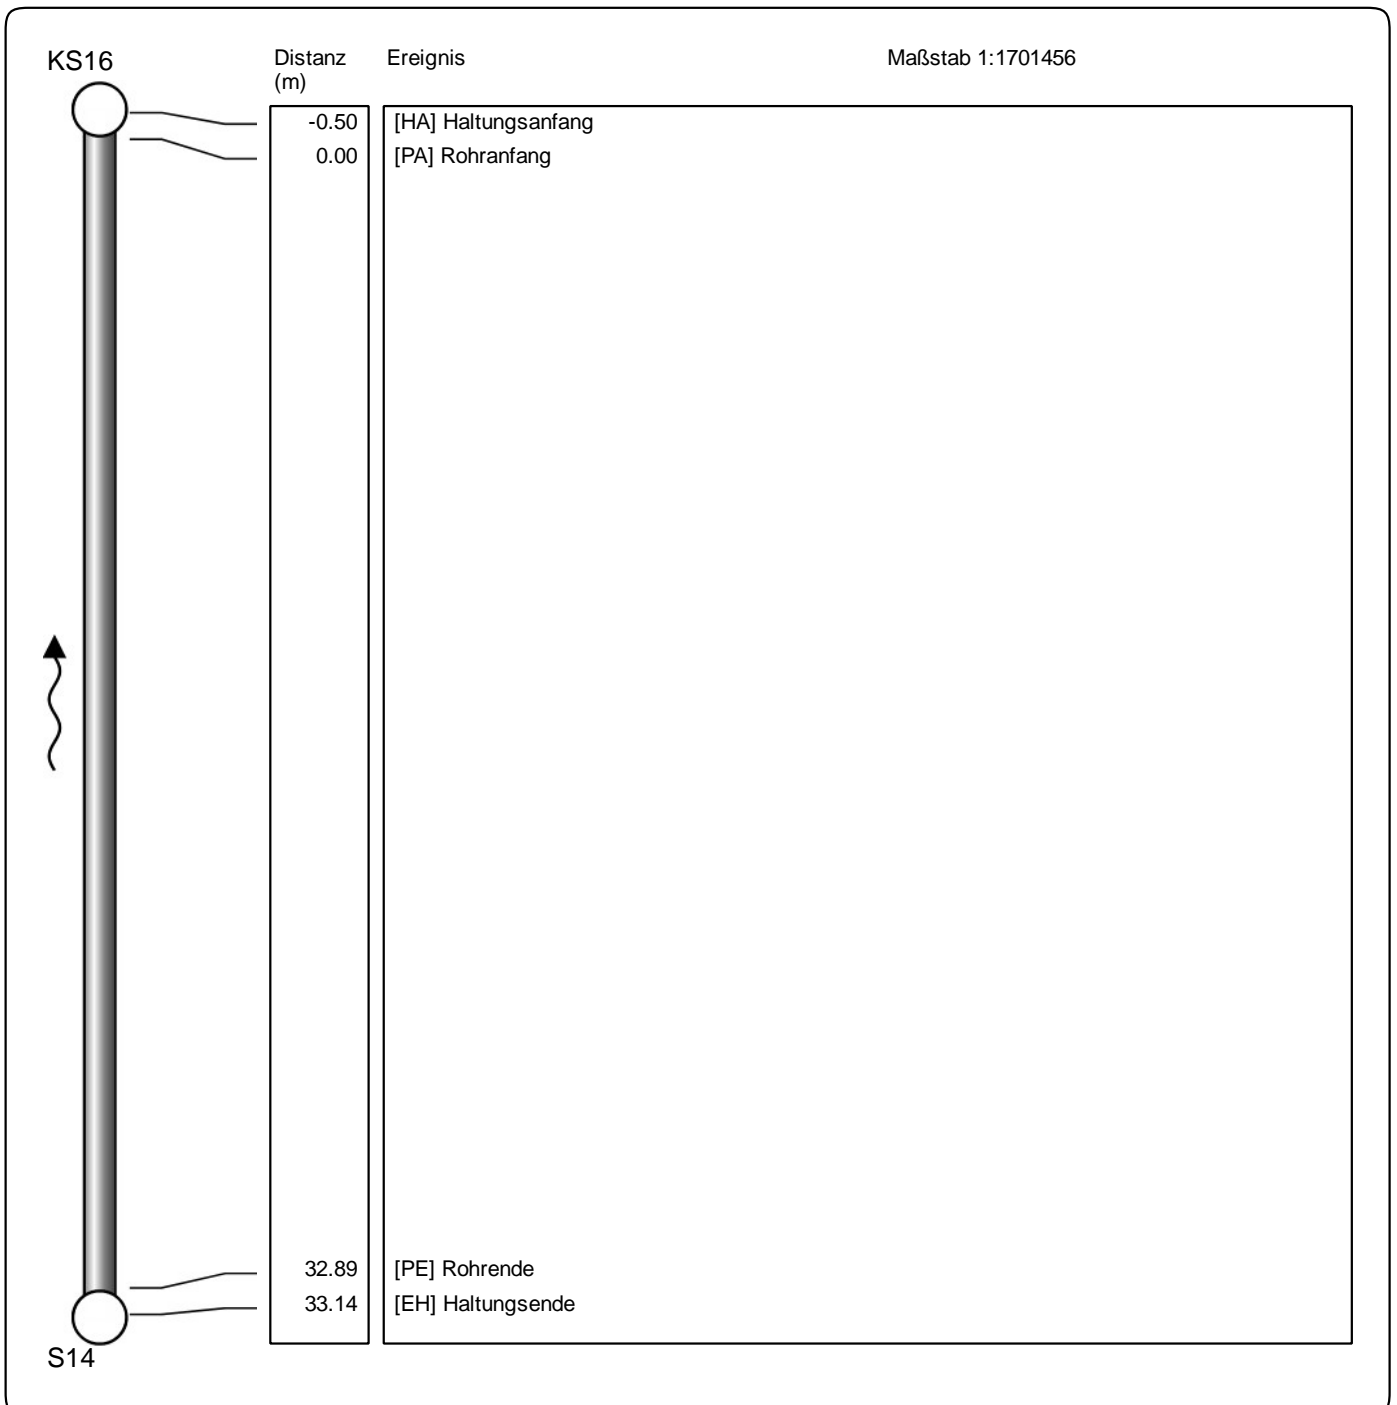
Haltungsbericht Nr. 7

Distanz (m)	Ereignis	Bild	Video
-0.50	[HA] Haltungsanfang		01:28:26
0.00	[PA] Rohranfang		01:28:27
32.89	[PE] Rohrende		01:32:34
33.14	[EH] Haltungsende		01:32:35

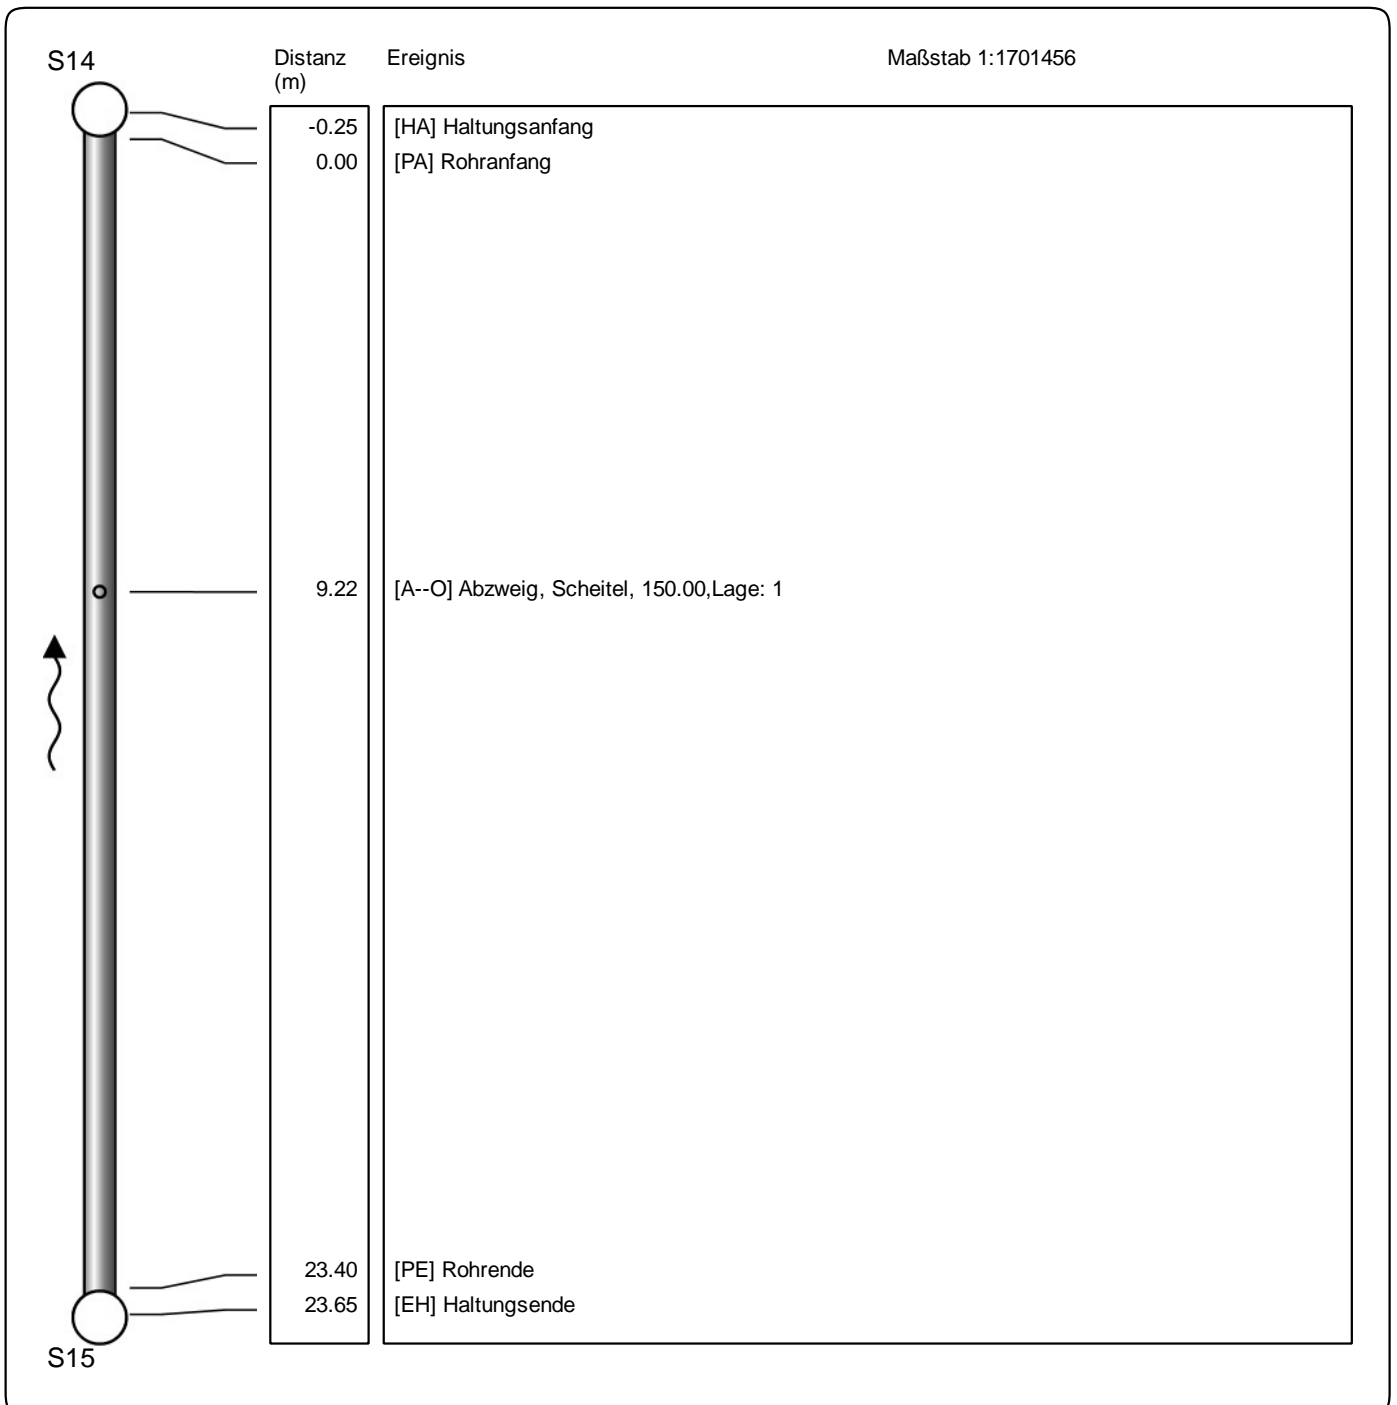
Haltungsbericht Nr. 2

Distanz (m)	Ereignis	Bild	Video
-0.25	[HA] Haltungsanfang		00:05:45
0.00	[PA] Rohranfang		00:05:45
9.22	[A--O] Abzweig, Scheitel, 150.00,Lage: 1		00:07:14
23.40	[PE] Rohrende		00:08:54
23.65	[EH] Haltungsende		00:09:24

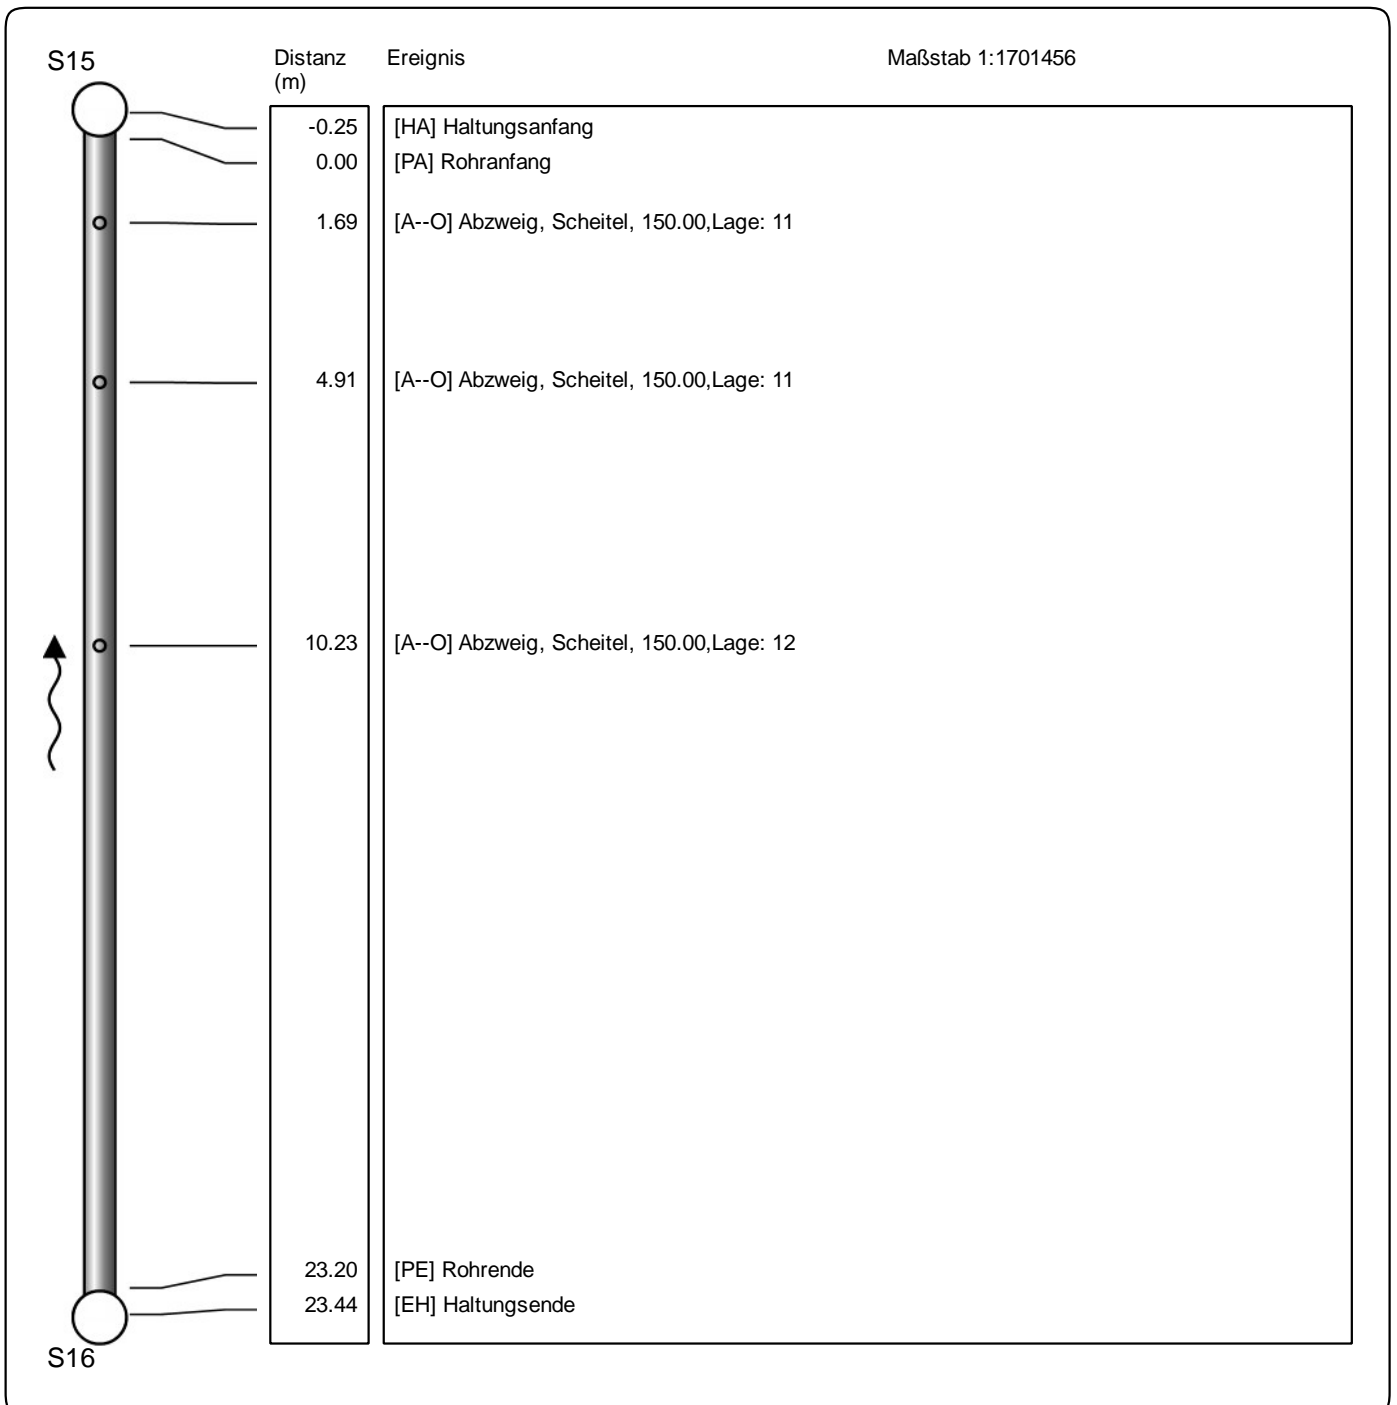
Haltungsbericht Nr. 3

Distanz (m)	Ereignis	Bild	Video
-0.25	[HA] Haltungsanfang		00:09:34
0.00	[PA] Rohranfang		00:09:35
1.69	[A--O] Abzweig, Scheitel, 150.00,Lage: 11		00:10:41
4.91	[A--O] Abzweig, Scheitel, 150.00,Lage: 11		00:11:25
10.23	[A--O] Abzweig, Scheitel, 150.00,Lage: 12		00:12:27
23.20	[PE] Rohrende		00:13:57
23.44	[EH] Haltungsende		00:14:23

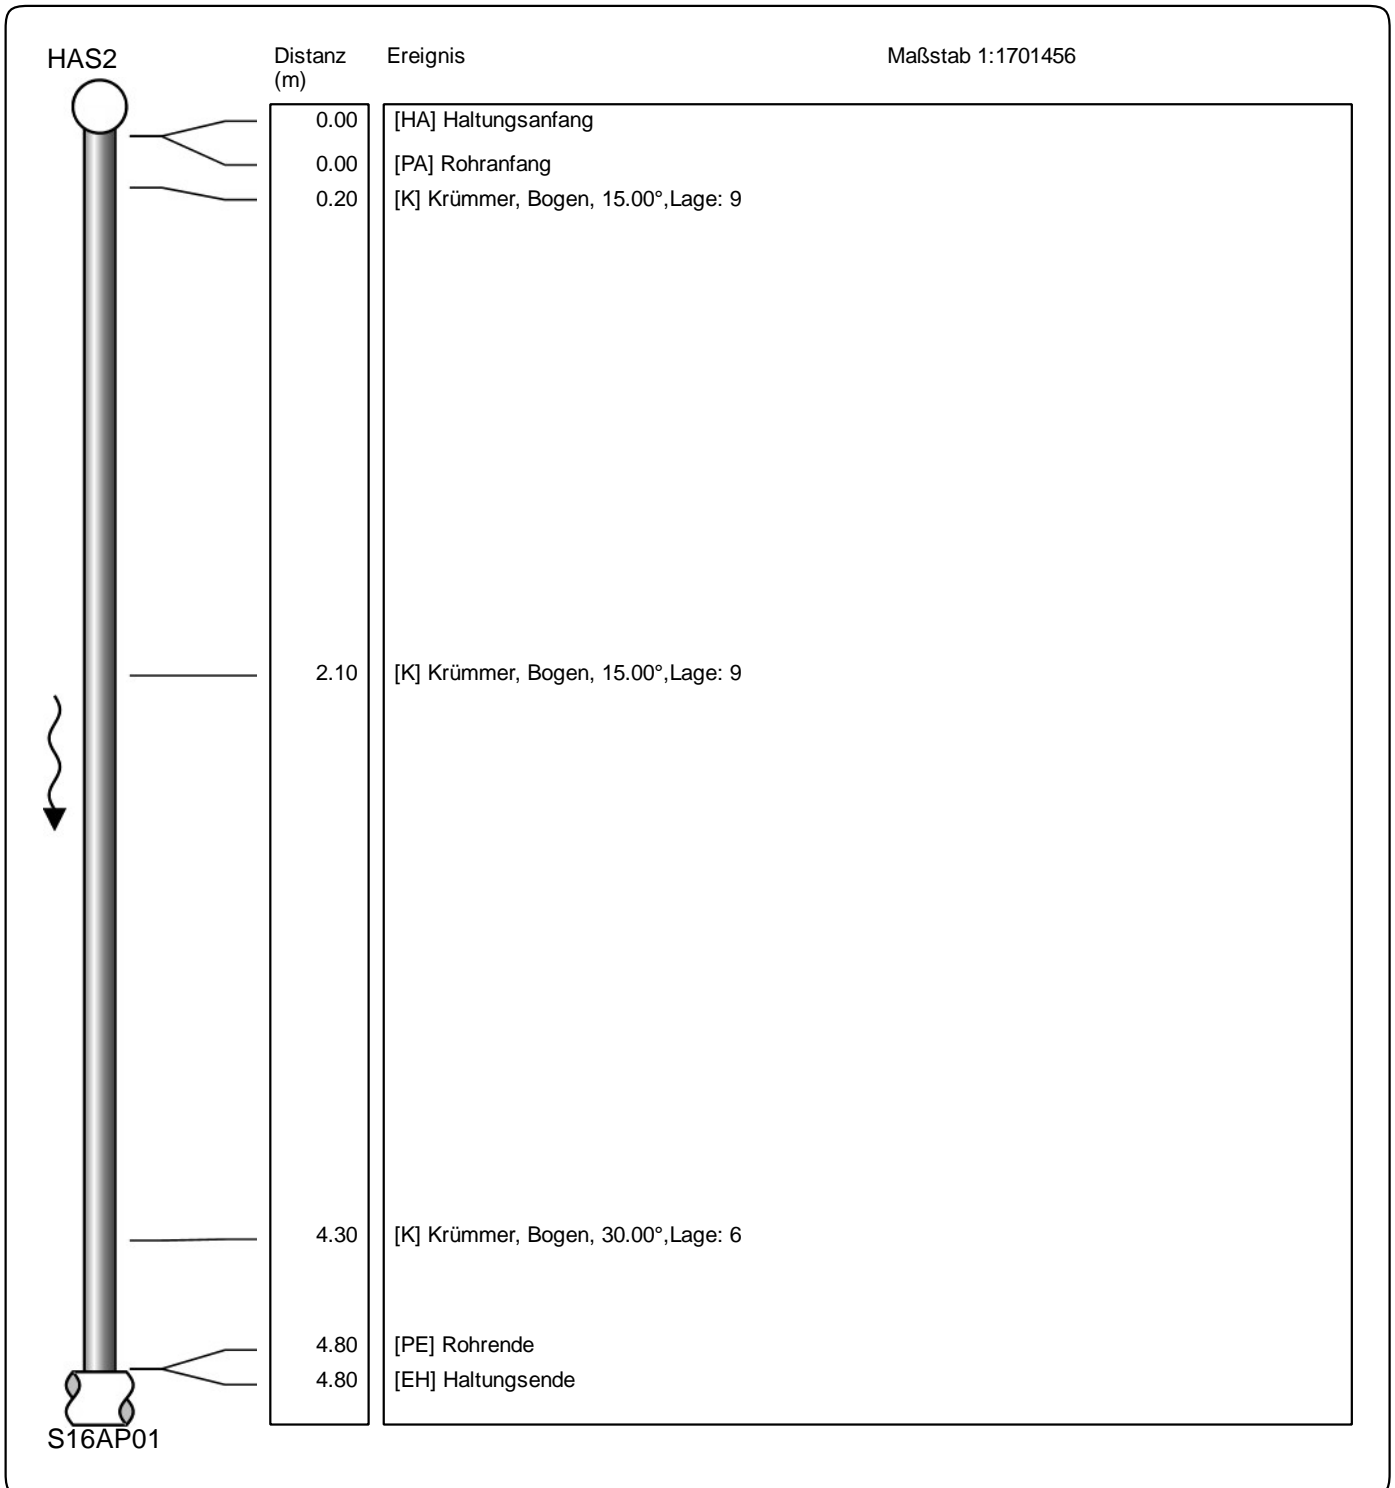
Anschlussbericht Nr. 11

Distanz (m)	Ereignis	Bild	Video
0.00	[HA] Haltungsanfang		00:55:39
0.00	[PA] Rohranfang		00:55:39
0.20	[K] Krümmer, Bogen, 15.00°, Lage: 9		00:55:41
2.10	[K] Krümmer, Bogen, 15.00°, Lage: 9		00:56:04
4.30	[K] Krümmer, Bogen, 30.00°, Lage: 6		00:56:35
4.80	[PE] Rohrende		00:56:44
4.80	[EH] Haltungsende		00:56:44

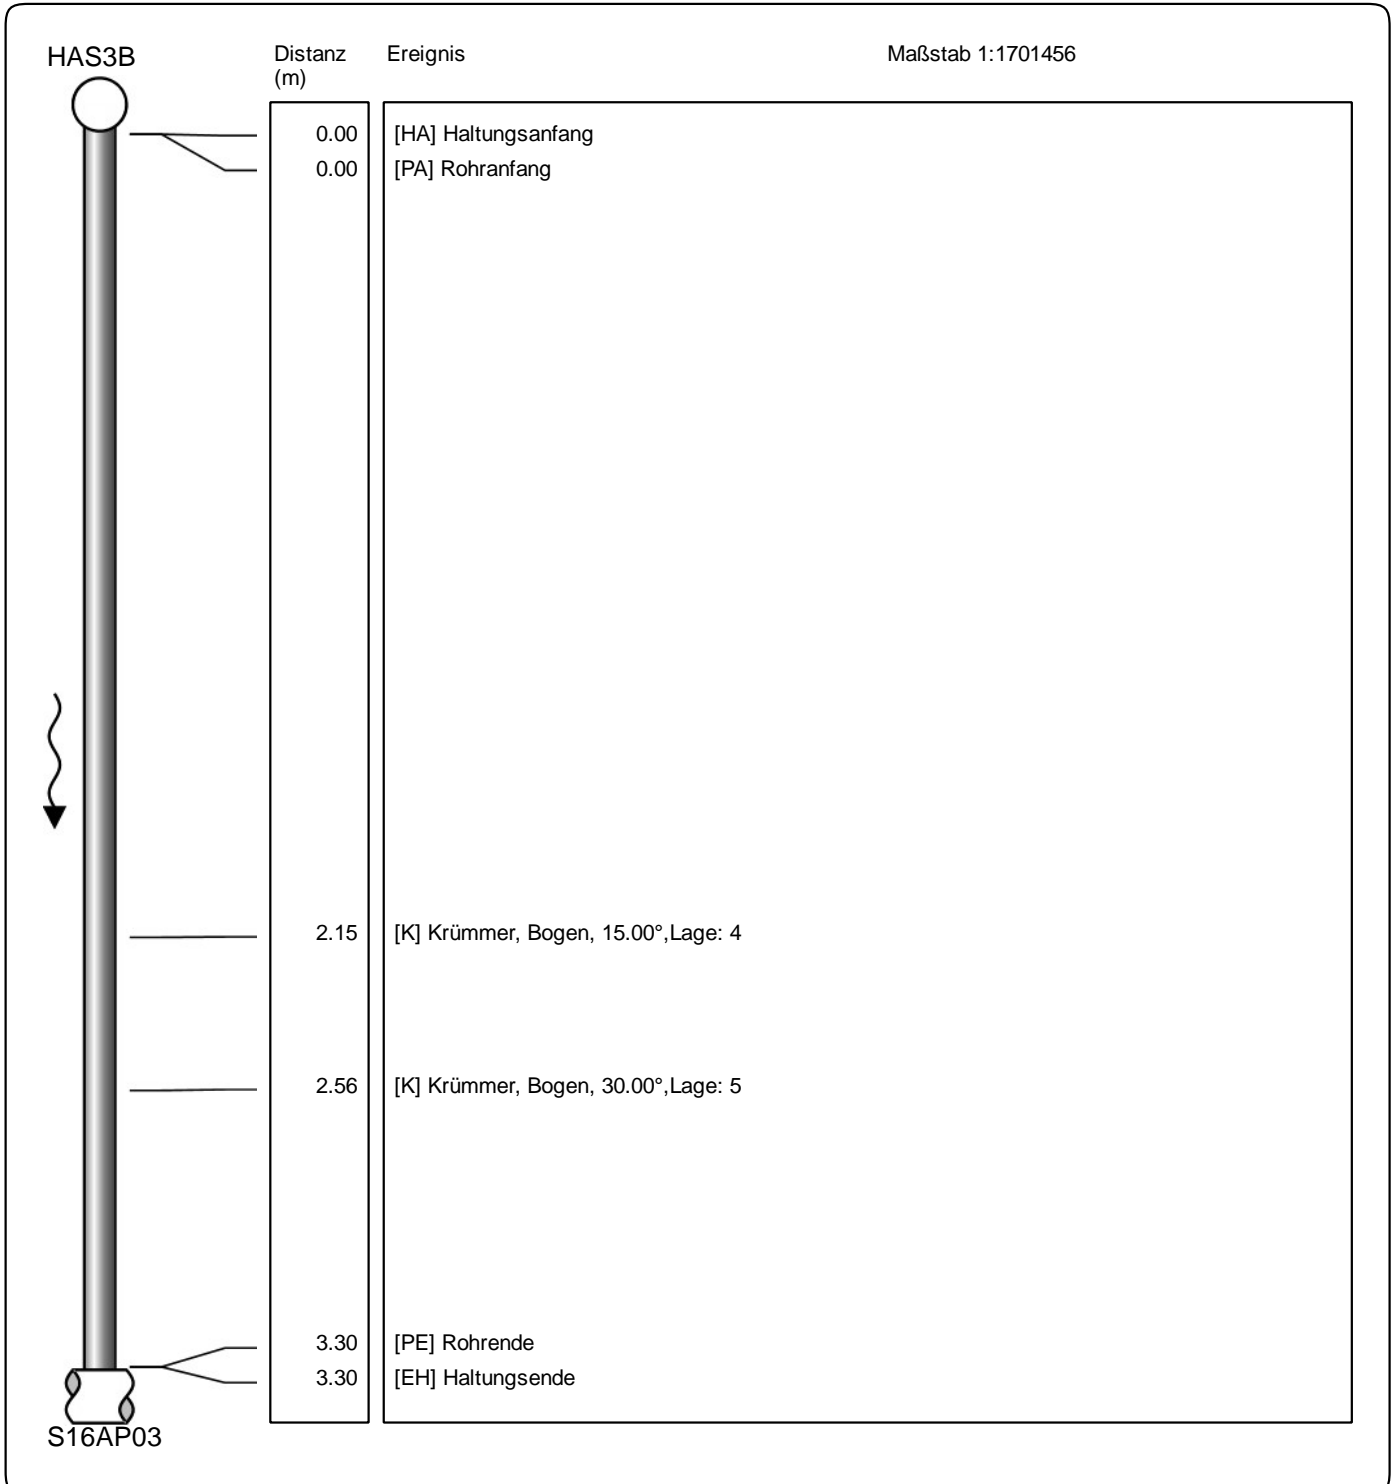
Anschlussbericht Nr. 12

Distanz (m)	Ereignis	Bild	Video
0.00	[HA] Haltungsanfang		00:56:46
0.00	[PA] Rohranfang		00:56:46
2.15	[K] Krümmer, Bogen, 15.00°, Lage: 4		00:57:10
2.56	[K] Krümmer, Bogen, 30.00°, Lage: 5		00:57:22
3.30	[PE] Rohrende		00:57:31
3.30	[EH] Haltungsende		00:57:32

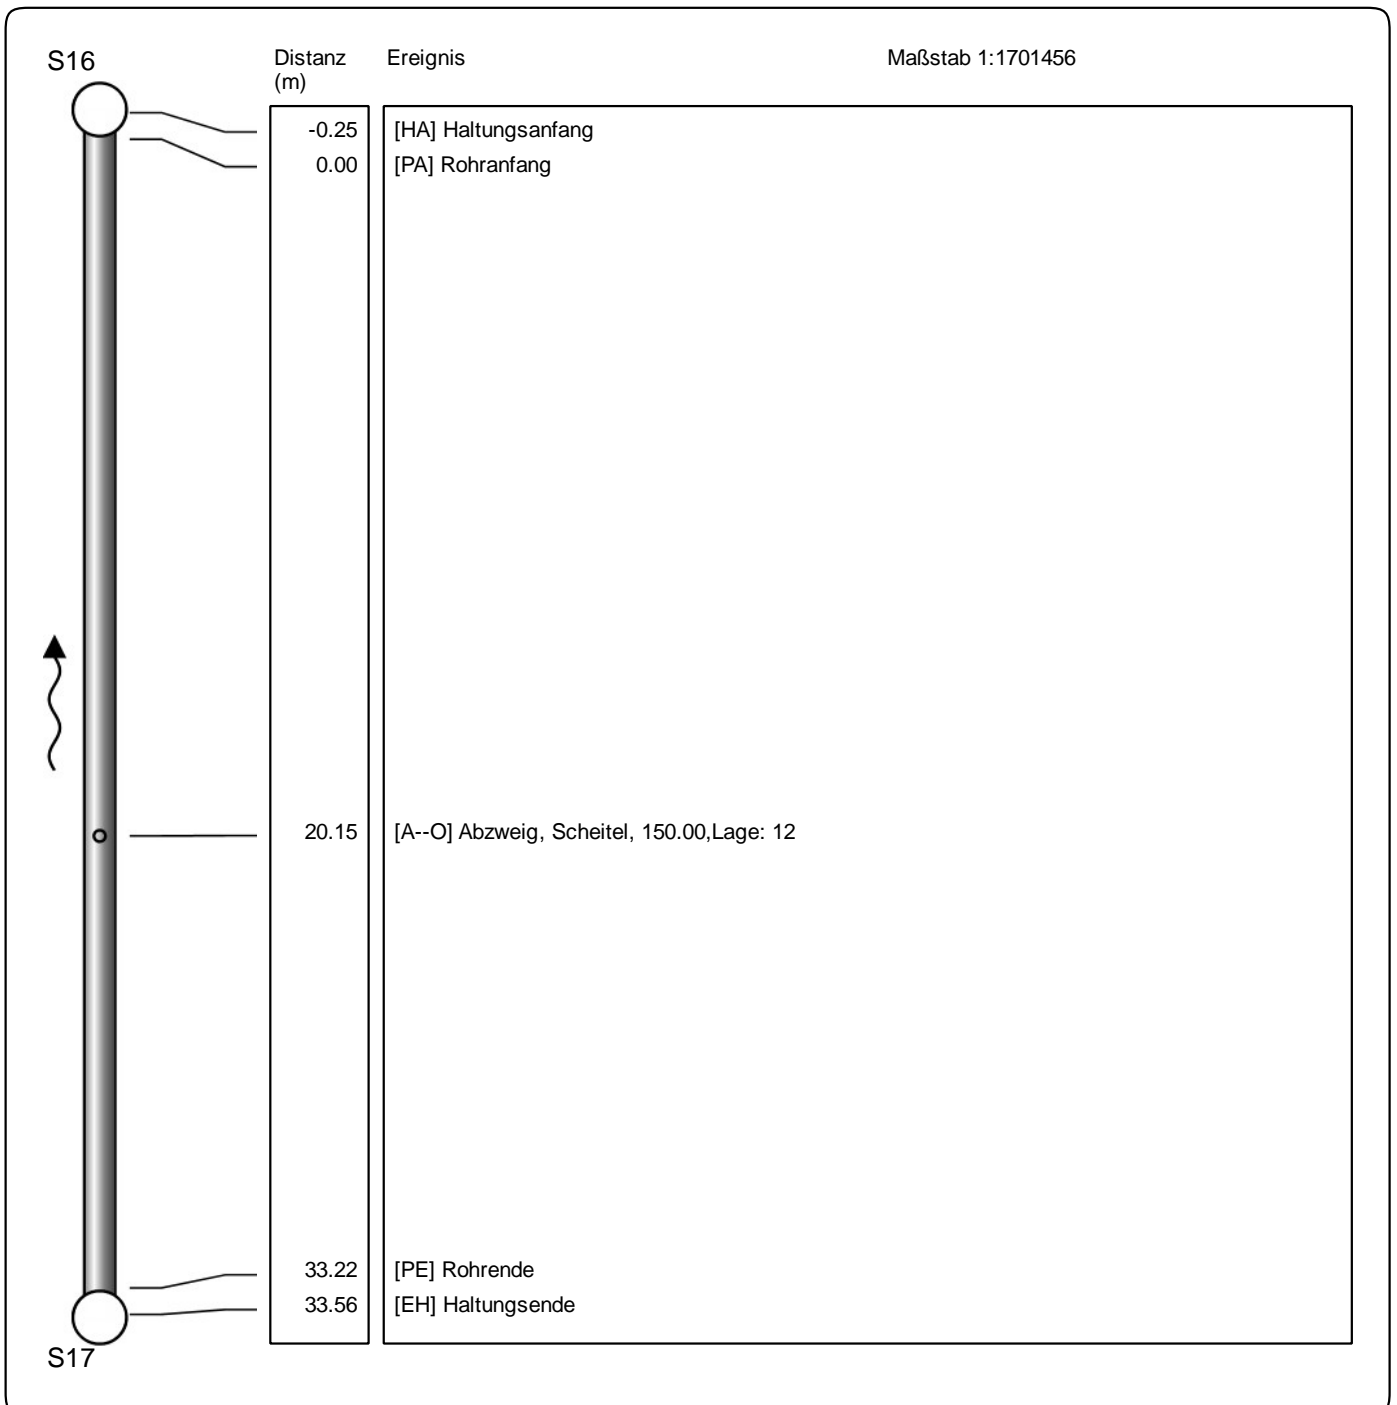
Haltungsbericht Nr. 4

Distanz (m)	Ereignis	Bild	Video
-0.25	[HA] Haltungsanfang		00:14:28
0.00	[PA] Rohranfang		00:14:44
20.15	[A--O] Abzweig, Scheitel, 150.00,Lage: 12		00:16:53
33.22	[PE] Rohrende		00:18:31
33.56	[EH] Haltungsende		00:18:47

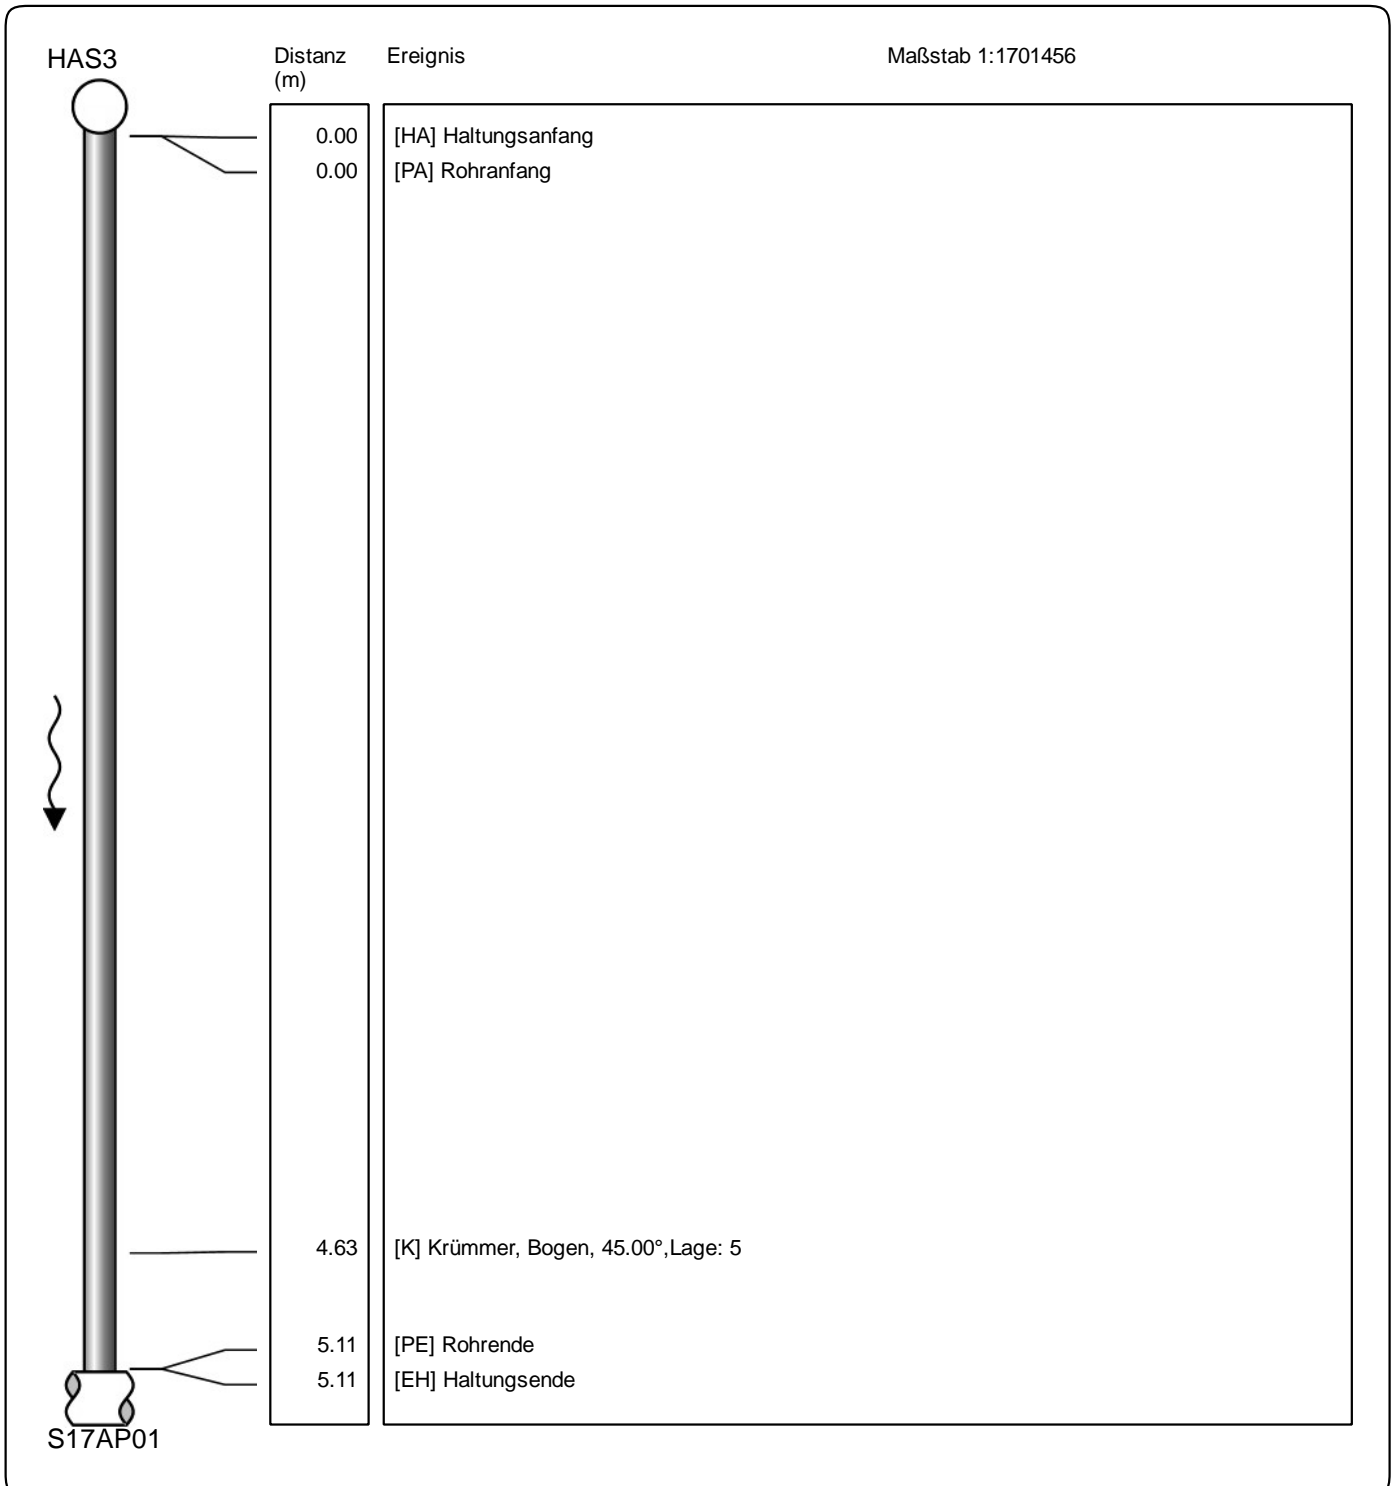
Anschlussbericht Nr. 10

Distanz (m)	Ereignis	Bild	Video
0.00	[HA] Haltungsanfang		00:54:33
0.00	[PA] Rohranfang		00:54:33
4.63	[K] Krümmer, Bogen, 45.00°, Lage: 5		00:55:12
5.11	[PE] Rohrende		00:55:26
5.11	[EH] Haltungsende		00:55:26

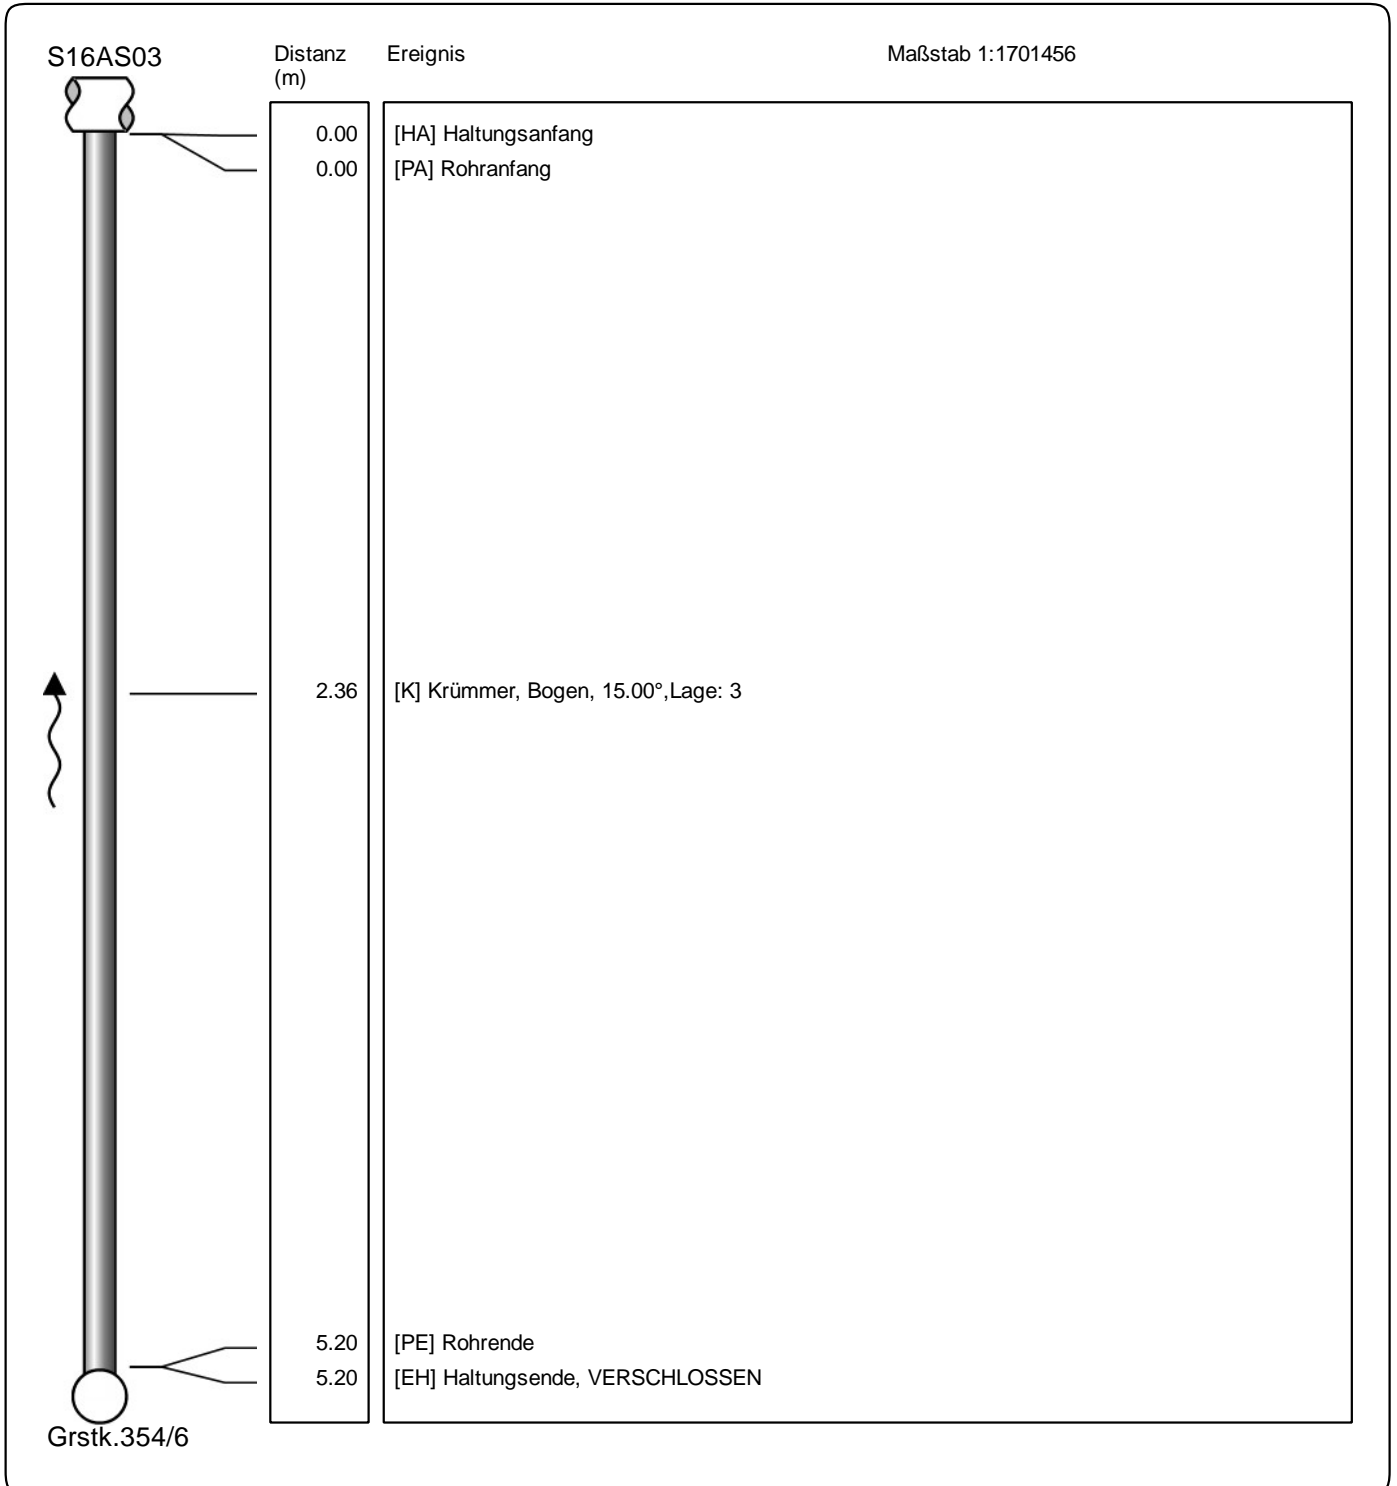
Anschlussbericht Nr. 13

Distanz (m)	Ereignis	Bild	Video
0.00	[HA] Haltungsanfang		00:57:35
0.00	[PA] Rohranfang		00:57:35
2.36	[K] Krümmer, Bogen, 15.00°, Lage: 3		00:58:01
5.20	[PE] Rohrende		00:58:31
5.20	[EH] Haltungsende, VERSCHLOSSEN		00:58:31

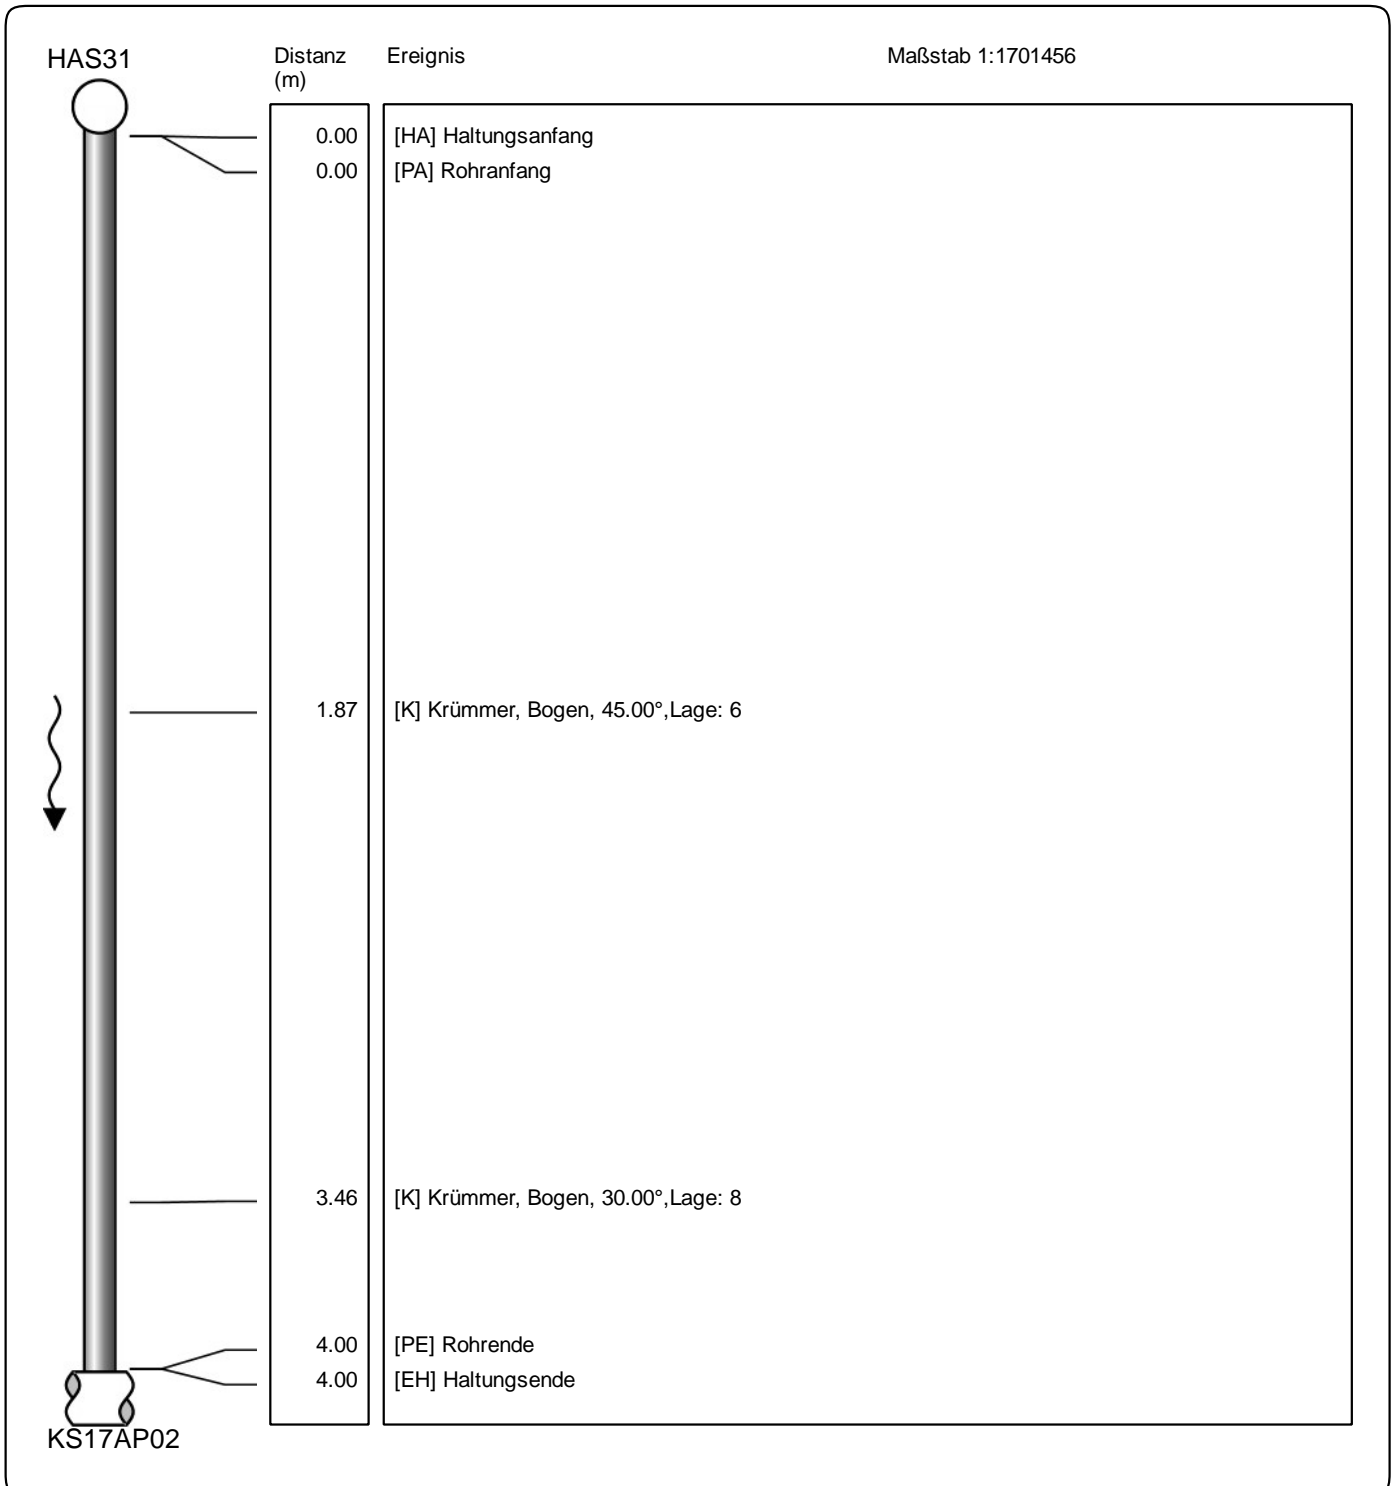
Anschlussbericht Nr. 3

Distanz (m)	Ereignis	Bild	Video
0.00	[HA] Haltungsanfang		00:42:27
0.00	[PA] Rohranfang		00:42:28
1.87	[K] Krümmer, Bogen, 45.00°, Lage: 6		00:43:02
3.46	[K] Krümmer, Bogen, 30.00°, Lage: 8		00:43:32
4.00	[PE] Rohrende		00:43:33
4.00	[EH] Haltungsende		00:43:33
