Protokol o úseku č.: 3

Zákazník		Úsek číslo	Druh servru	Délka úseku
BVAk		Š36275/Š36279	Kanalizace jednotná	91.00m
Místo	Ulice	Výchozí šachta	Směr proudění	Zkontr. délka
Brno	Veveří	Š36275	po	91.00m
Druh inspekce	Datum inspekce	Koncová šachta	Profil DN	
TV inspekce	24.08.2020	Š36279	1/1350/850	
Inspektor	Komentář 1. řádek	Komentář 1. řádek	Materiál	Datum vyčištění
Tóth L.			polyesterové pryskyřice

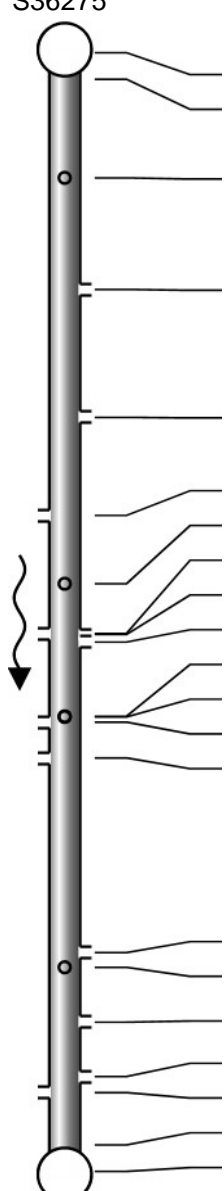
Š36275	Staničení (m)	Nález	Meřítko 1:632	Snímek	Video

0.00	[HA] Začátek úseku, Š36275			00:14:01
	0.50	[PA] Začátek trouby			00:14:03
	8.69	[S--R] Výsek zprava,Lage: 1, SK: 5			00:14:38

17.96	[S--L] Výsek zleva,Lage: 9, SK: 5			00:15:19
	28.58	[S--L] Výsek zleva,Lage: 9, SK: 5			00:16:08
	36.73	[S--R] Výsek zprava,Lage: 2, SK: 5			00:16:48

42.40	[S--L] Výsek zleva,Lage: 11, SK: 5			00:17:19
	46.53	[S--R] Výsek zprava,Lage: 3, SK: 5			00:17:45
	46.62	[S--L] Výsek zleva,Lage: 9, SK: 5			00:18:04

47.24	[S--L] Výsek zleva,Lage: 9, SK: 5			00:18:16
	53.41	[S--L] Výsek zleva,Lage: 11, SK: 5			00:18:48
	53.46	[S--L] Výsek zleva,Lage: 11, SK: 5			00:18:59

53.90	[S--R] Výsek zprava,Lage: 2, SK: 5			00:19:18
	56.87	[S--R] Výsek zprava,Lage: 2, SK: 5			00:19:39
	73.03	[S--L] Výsek zleva,Lage: 10, SK: 5			00:20:40

74.25	[S--R] Výsek zprava,Lage: 1, SK: 5			00:21:00
	78.81	[S--L] Výsek zleva,Lage: 9, SK: 5			00:21:29
	83.32	[S--L] Výsek zleva,Lage: 9, SK: 5			00:22:24

84.66	[S--R] Výsek zprava,Lage: 3, SK: 5			00:23:20
	89.00	[PE] Konec trouby, konec KAWO			00:24:31
91.00	[EH] Konec úseku, Š36275			00:24:34
