Protokol o úseku č.: 6

Zákazník		Úsek číslo	Druh servru	Délka úseku
JIS-Sta s.r.o.		A-8s-1/A-8s-2	Kanalizace splašková	23.00m
Místo	Ulice	Výchozí šachta	Směr proudění	Zkontr. délka
Luka nad Jihlavou	Družby-stoka A-8s	A-8s-1	po	23.00m
Druh inspekce	Datum inspekce	Koncová šachta	Profil DN	
TV inspekce	02.03.2020	A-8s-2	0/250	
Inspektor	Komentář 1. řádek	Komentář 1. řádek	Materiál	Datum vyčištění
Tóth L.			PVC

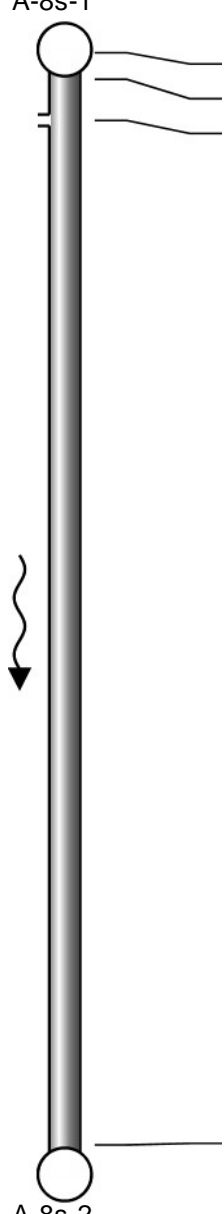
A-8s-1
Staničení (m)
Nález
Meřítko 1:161
Snímek
Video

0.00	[HA] Začátek úseku, A-8s-1		00:26:55
0.50	[PA] Začátek trouby		00:26:56
1.37	[A--R] Odbočka, vpravo, Lage: 2, SK: 5		00:27:16
23.00	[EH] Konec úseku, A-8s-2		00:29:29
