Protokol o úseku č.: 7

Zákazník		Úsek číslo	Druh servru	Délka úseku
JIS-Sta s.r.o.		A-8s-2/A-8s-3	Kanalizace splašková	29.57m
Místo	Ulice	Výchozí šachta	Směr proudění	Zkontr. délka
Luka nad Jihlavou	Družby-stoka A-8s	A-8s-2	po	29.57m
Druh inspekce	Datum inspekce	Koncová šachta	Profil DN	
TV inspekce	02.03.2020	A-8s-3	0/250	
Inspektor	Komentář 1. řádek	Komentář 1. řádek	Materiál	Datum vyčištění
Tóth L.			PVC

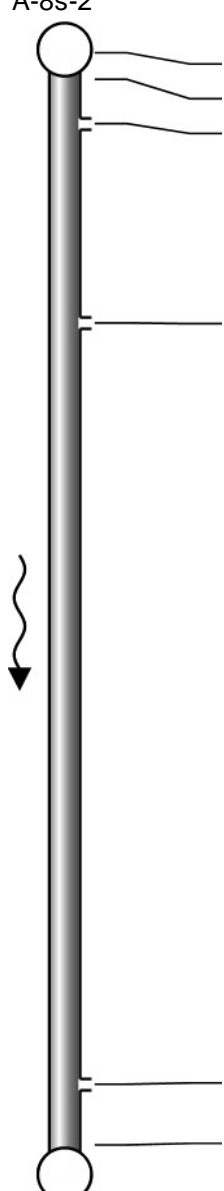
A-8s-2	Staničení (m)	Nález	Meřítko 1:208	Snímek	Video

0.00	[HA] Začátek úseku, A-8s-2			00:29:34
	0.50	[PA] Začátek trouby, SK: 5			00:29:37
	1.71	[A--L] Odbočka, vlevo, Lage: 10, SK: 5			00:30:00
	7.15	[A--L] Odbočka, vlevo, Lage: 10, SK: 5			00:30:41
	27.91	[A--L] Odbočka, vlevo, Lage: 10, SK: 5			00:32:52
29.57	[EH] Konec úseku, A-8s-3			00:33:27
