Protokol o úseku č.: 1

Místo		Výchozí šachta	Koncová šachta	Zkontr. délka
ŠTÍPA		Š1	Š3	61.49m
Ulice	Počasí	Materiál	Profil DN	Druh servru
NA VÝPUSTĚ, ŠTÍPA		sklolaminát	0/400	Kanalizace jednotná
Index	Inspektor	Směr proudění	Úsek číslo	Rok stavby
OPRAVA KANALIZACE PODÉL POTOKA	BRADA	proti	Š1/Š3	2018

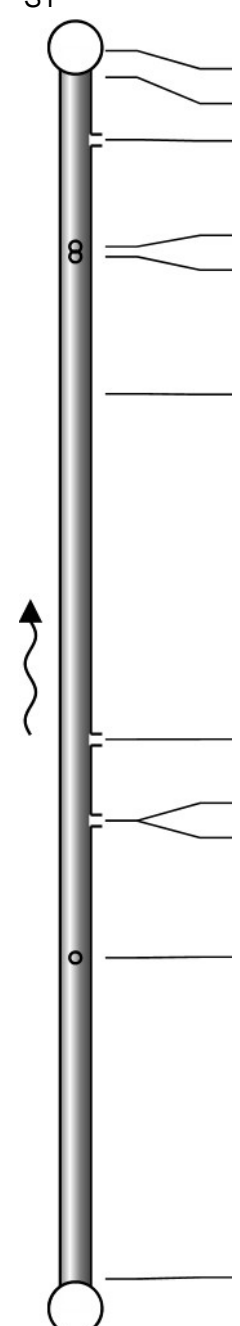
Š1	Staničení (m)	Nález	Meřítko 1:386	Snímek	Video

0.00	[HA] Zčátek úseku, Š1			02:28:10
	0.50	[PA] Zčátek trouby, KAWO UV			02:28:13
	3.67	[S--L] Výsek zleva, Lage: 10, SK: 5, KAWO KLOBOUK			02:28:49
	9.10	[S--R] Výsek zprava, Lage: 1, SK: 5, KAWO INJEKT			02:29:44
	9.61	[S--R] Výsek zprava, Lage: 1, SK: 5, KAWO INJEKT			02:30:14
	16.57	[SZ] Mezišachta, Š2			02:31:10
	34.11	[S--L] Výsek zleva, Lage: 10, SK: 5, KAWO KLOBOUK			02:33:00
	38.24	[SZ] Mezišachta, S2a			02:33:34
	38.24	[S--L] Výsek zleva, Lage: 9, SK: 5, V MEZIŠACHTĚ Š2a			02:33:46
	45.19	[S--L] Výsek zleva, Lage: 12, SK: 5, KAWO INJEKT			02:34:49
	61.49	[EH] Konec úseku, Š3			02:36:35
